# 广东省住宅工程质量多发问题治理手册

2024 年 9 月

广东省住房和城乡建设厅

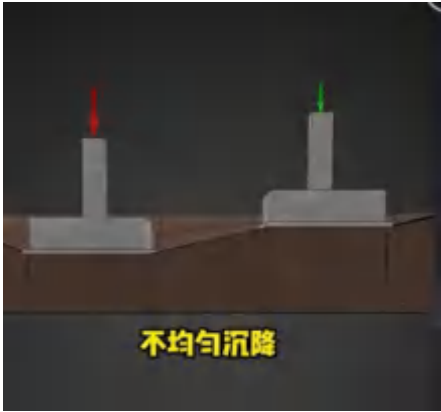
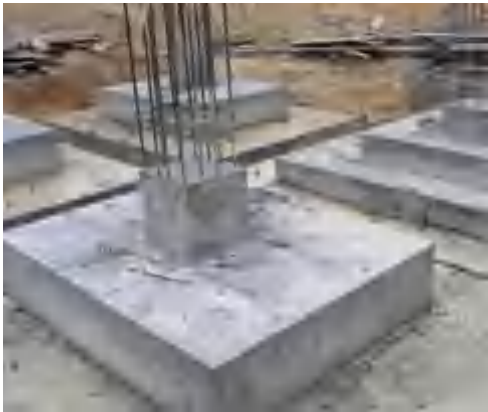
### 1. 独立基础不均匀沉降

事项	单侧下沉、结构开裂的情况，并且有加剧的趋势	
示例照片

问题照片	正确做法照片
原因分析	<p>1、土层厚度或强度不均：地基下不同部位的土层厚度或承载力存在差异，导致基础在不同部位产生不均匀沉降。地基中存在不同压缩性的土层，软土层在荷载作用下压缩量大，硬土层压缩量小，导致基础不均匀沉降。</p> <p>2、施工过程中，基础混凝土浇筑不均匀，或者混凝土质量不佳，导致基础承载能力降低，从而引发不均匀沉降。施工前地基未进行有效处理，特别是在软弱地基或填土上施工时，地基未经过充分的压实或加固，容易导致沉降不均。</p> <p>3、地下水位的变化，尤其是地下水位的急剧下降，可能导致地基土层的固结，进而引起不均匀沉降。由于地下水或排水问题，导致土壤湿度变化，使得不同部位的土体收缩或膨胀程度不同，导致基础沉降不均。</p> <p>4、邻近的建筑施工或地下工程施工可能引起地基土层的扰动，导致独立基础的不均匀沉降。由于水流、地下水渗流等原因，可能导致地基土层的侵蚀，从而引发沉降问题。</p>	
防治措施	<p>1、对于地基土层不均匀的情况，可以采用地基加固措施，如换填土、预压、注浆加固、CFG 桩、灰土桩等，来提高地基的均匀性和承载力。在施工过程中和施工完成后进行沉降观测，及时发现和处理不均匀沉降问题。</p> <p>2、在基础施工时，严格按照设计要求施工，确保混凝土的均匀浇筑和质量，防止因施工质量问题引起的沉降。在施工前，做好地基的预处理工作，特别是对软弱地基，需进行充分的压实、排水和加固，防止施工后的沉降不均。</p> <p>3、控制和监测地下水位，避免地下水位的剧烈波动对地基土层的影响。如果必须降低地下水位，应采取减缓地下水位下降速度。采取防渗漏和排水措施，防止地基土层受到水侵蚀或湿度变化引起的沉降。</p> <p>4、在发现不均匀沉降后，可以通过注浆的方式在地基下部进行补强，减缓或停止沉降差异。</p>

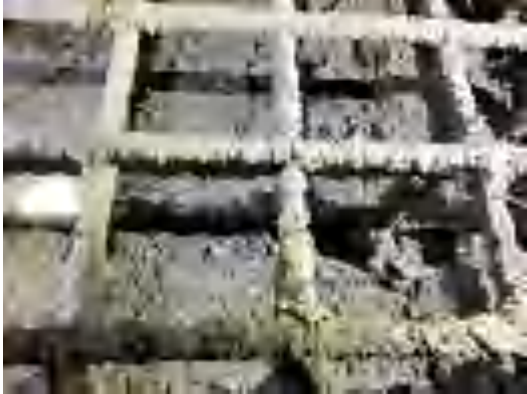
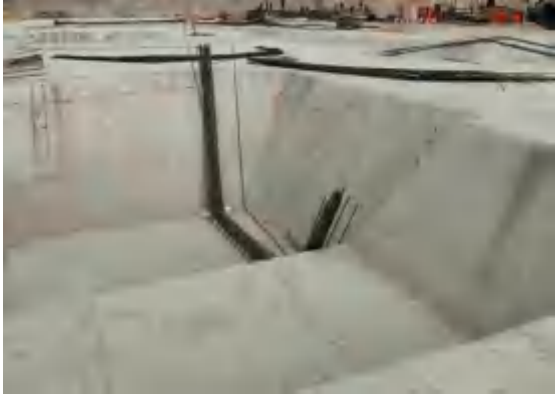
### 1. 均质性差，施工冷缝

事项	均质性差，存在施工冷缝	
示例 照片

问题照片	正确做法照片
原因 分析	<p>1、由于浇筑过程中的时间间隔过长，导致前后两次浇筑的混凝土无法很好地结合，形成冷缝。</p> <p>2、浇筑作业没有按照设计要求连续进行，施工安排不当，导致前一部分混凝土已经初凝而后一部分才开始浇筑。</p> <p>3、在浇筑过程中，混凝土供应不及时或发生中断，导致已经浇筑的混凝土部分发生初凝，再浇筑新的混凝土时形成冷缝。</p> <p>4、局部区域振捣不充分，导致新旧混凝土之间的结合不良，进而产生冷缝。</p> <p>5、浇筑过程中温差较大或施工环境温度较低，前一部分混凝土迅速凝结，而后一部分混凝土浇筑时无法与前一部分形成良好结合。</p> <p>6、施工人员操作不规范，如没有按要求留置施工缝，或者未能及时处理已浇筑混凝土表面，导致结合面不理想。</p>	
防治 措施	<p>1、确保混凝土浇筑工作连续进行，避免中途停歇。合理安排施工班次，保证浇筑过程中没有长时间的间隔。在大体积混凝土施工中，可以采用分段浇筑的方法，并确保每一段混凝土都能在前一段初凝前完成。</p> <p>2、提前协调混凝土供应商，确保混凝土能连续供应，尤其在浇筑关键阶段，避免因材料供应中断而产生施工缝。如遇特殊情况无法连续供应混凝土，应采取措施如增加混凝土搅拌车的数量或储备混凝土，以减少时间间隔。</p> <p>3、根据施工环境的温度条件，选用合适的混凝土配合比和外加剂，延长混凝土的初凝时间，确保新旧混凝土之间能够良好结合。在温度较低的环境中，可以采用保温措施，避免前一段混凝土过早凝结。</p> <p>4、确保在浇筑过程中充分振捣，特别是在新旧混凝土结合处，要加强振捣，确保混凝土密实，避免冷缝产生。</p> <p>5、在新旧混凝土接触面，应处理好接缝处的表面，如凿毛、清理表面浮浆，确保新旧混凝土之间有良好的结合。</p> <p>6、在气温较高时，可以采用降温措施，如在浇筑前先对模板洒水降温，防止混凝土因温度过高而快速失水，导致过早凝结。</p>

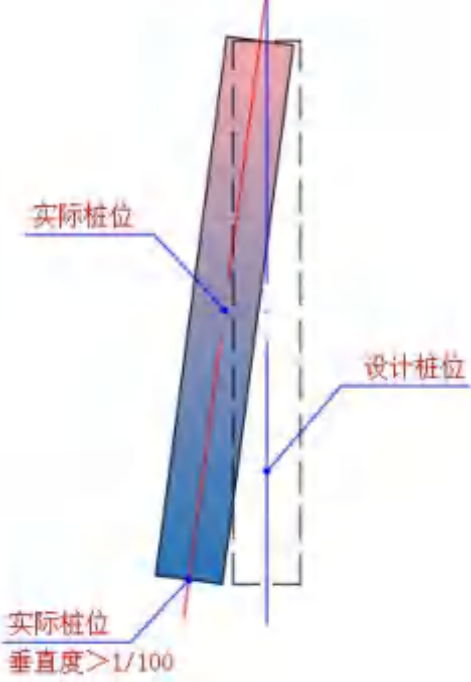
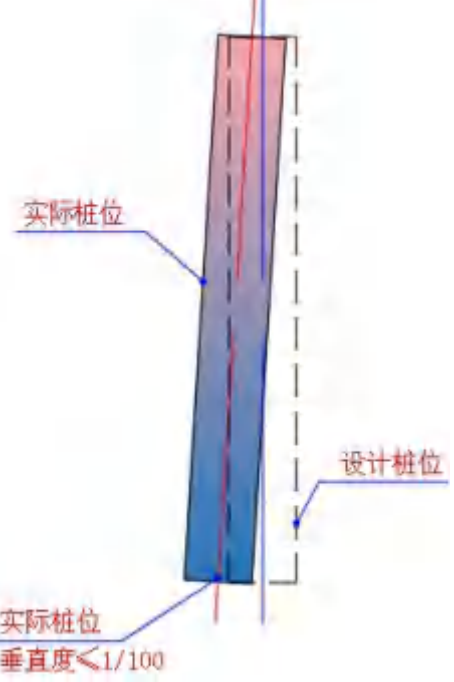
### 3. 桩顶位移或桩身倾斜

事项	桩顶位移或桩身倾斜	
示例照片

问题照片	正确做法照片
原因分析	<p>1、在桩基群桩、多排条形布桩或满堂红布桩时，由于布桩过密又是端承桩，控制较严，出现地面被抬起，有的桩被涌起的现象。</p> <p>2、在软土地基施工较密集的群桩时，由于沉桩引起的空隙压力把相邻的桩推向一侧或涌起。</p> <p>3、桩位放得不准，偏差过大；施工中桩位标志丢失或挤压偏离，施工人员随意定位；桩位标志与墙、柱轴线标志混淆搞错等，造成桩位错位较大。</p> <p>4、选择的行车路线不合理。</p>	
防治措施	<p>1、在初沉桩过程中，如发现桩不垂直应及时纠正，如有可能，应把桩拔出，清理完障碍物并回填素土后重新沉桩。桩打入一定深度发生严重倾斜时，不宜采用移动桩架来校正，接桩时要保证上下两节桩在同一轴线上，接头处必须严格按照设计及操作要求执行。</p> <p>2、沉桩期间不得同时开挖基坑，需待沉桩完毕后相隔适当时间方可开挖，相隔时间应视具体地质条件、基坑开挖深度、面积、桩的密集程度及孔隙压力消散情况来确定，一般宜二周左右。</p> <p>3、认真按设计图纸放好桩位，做好明显标志，并做好复查工作。施工时要按图核对桩位，发现丢失桩位或桩位标志，以及轴线桩标志不清时，应由有关人员查清补上。轴线桩标志应按规范要求设置，并选择合理的行车路线。</p> <p>4、场地要平整，如场地不平，施工时应在打桩机行走轮下加垫板等物，使打桩机底盘保持水平。在打桩地面较软弱或含水量较高。造成桩工机械无法正常行走时，应采用铺垫一定厚度的砂卵石、碎石或路基箱，以确保桩被垂直打入。地面隆起的桩，采用复打方法(选贯入度较大的桩)，(打桩完毕后)校核是否涌起。</p> <p>5、注意桩的施打顺序，应从中间向四周扩散，从毗邻建筑物侧向远端扩散，从密集处向非密集处扩散。</p>

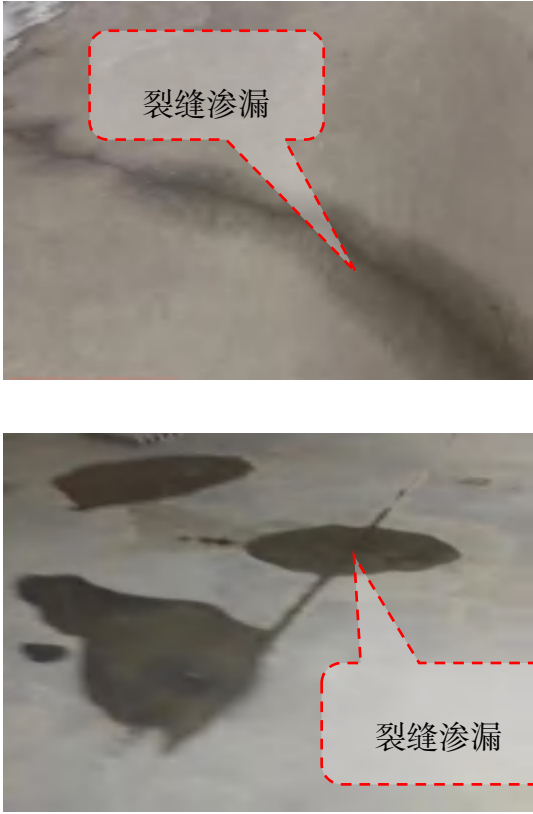
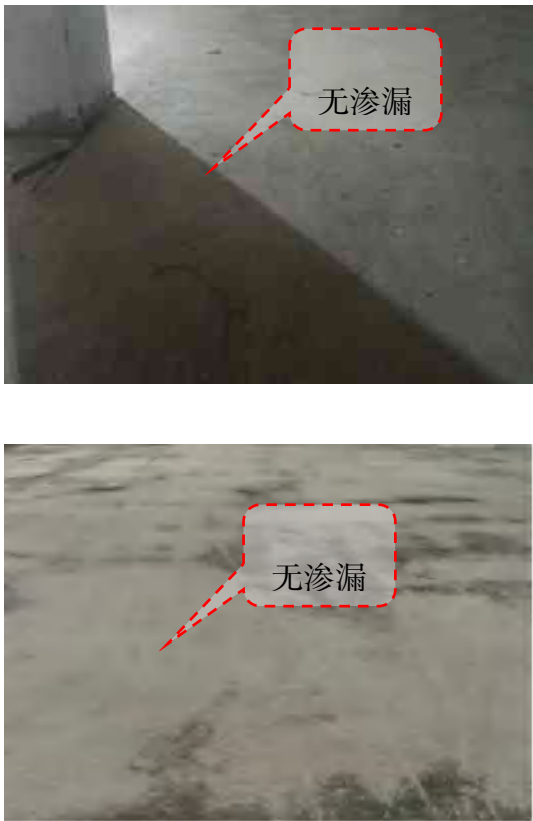
### (九) 地下室底板混凝土渗漏

事项	地下室底板混凝土渗漏	
示例 照片

问题照片	正确做法照片
原因 分析	1、地下水位上升对底板造成水压，从而引起渗漏； 2、承台底板混凝土振捣不密实、养护不当等，导致底板存在孔隙、裂缝； 3、灌注桩检测抽芯孔、管桩桩芯孔封堵不密实，影响桩头承台混凝土质量。	
防治 措施	1、桩芯涌水孔洞必须封堵或疏导后才能浇筑混凝土； 2、加强施工过程管理，保证混凝土浇筑时振捣充分密实； 3、混凝土浇筑完成后加强养护措施。

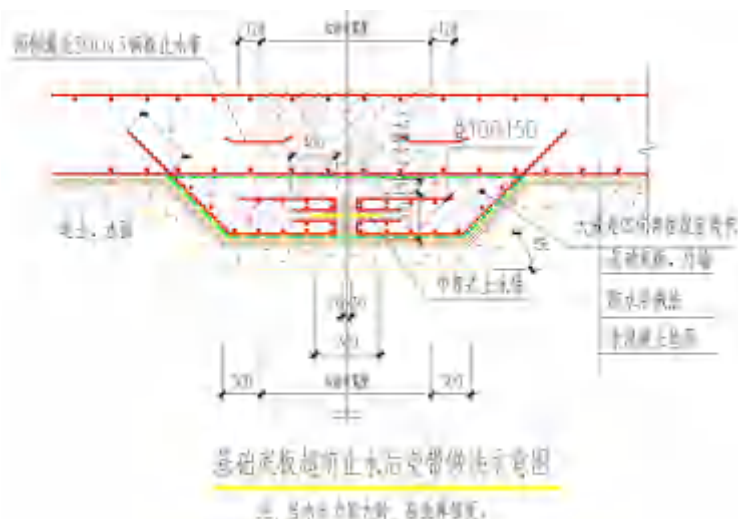
- 1、基层处理、止水钢板设置、钢筋安装、混凝土浇筑及养护等工序施工前必须进行交底，过程严格控制，严格按规范要求、操作规程进行验收；
- 2、施工完毕后，建议进行淋水试验，检查是否存在渗漏隐患；
- 3、为避免后浇带出现多处横向裂缝，建议进行纵向钢筋加密处理；
- 4、建议进行分段、跳仓浇筑方式，浇筑长度不宜过长；
- 5、可采用中埋止水带双层防水设防超前止水做法施工底板后浇带，图示如下：

- (1) 大放角截面加大部分提前浇筑至底板底面齐平，后期再浇筑底板至后浇带两侧收口网处，可起到提前封闭后浇带地下水，后期不会存在泥浆、地下水等杂物，只需采用高压水枪冲洗即可，浇筑之前用泥浆泵将积水抽除；其次，大放脚加大后浇带截面厚度，可抵抗后浇带处部位水压力；
- (2) 采用大放脚部位中部埋设中埋式止水带与后浇带底板两侧埋设止水钢板两道防水设防，进一步降低了后浇带渗漏概率；
- (3) 止水钢板朝向底板面层方向，便于后浇带两侧的凿毛清理；
- (4) 底板浇筑完成后，后浇带未浇筑前，可于后浇带两侧用灰砂砖，砌筑挡水沟，后浇带上部用废模板覆盖，模板涂刷油漆防腐，后期可防止外部水、杂物进入后浇带内；

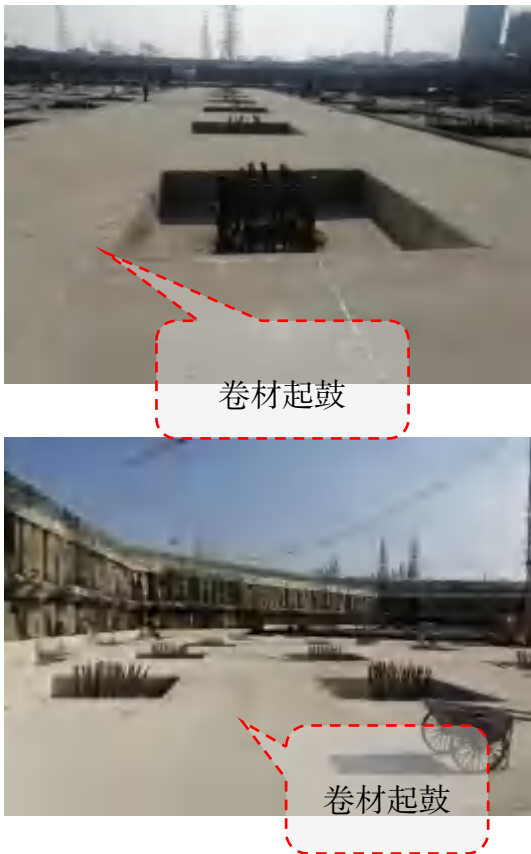
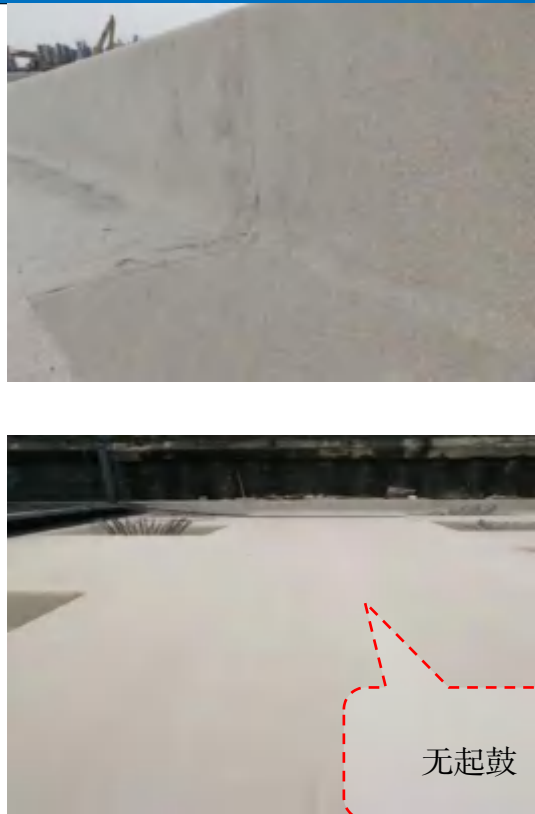
(十三) 地下室底板防水卷材搭接缝处，粘结不牢、张口、开缝缺陷

事项	地下室底板防水卷材搭接缝处，粘结不牢、张口、开缝缺陷			
示例照片

问题照片		正确做法照片	
原因分析	1、垫层中的水汽在卷材中无法散出，从而引起鼓泡； 2、垫层凹凸不平导致卷材在铺设过程中受到部分拉力，出现鼓泡现象； 3、防水卷材的质量不佳，搭接位置相互之间不能粘结牢固导致开口。			
防治措施	1、提高垫层施工质量，避免渗漏进水、积水，卷材施工前尽量保持清洁和干燥； 2、提高垫层平整度，避免地基凹凸差过大，减少施工张力，从而防止卷材鼓泡； 3、提高搭接质量，确保搭接位置宽度面积充足，严格粘结材料质量，搭接位置必须涂抹完整、均匀，避免张拉力差异。

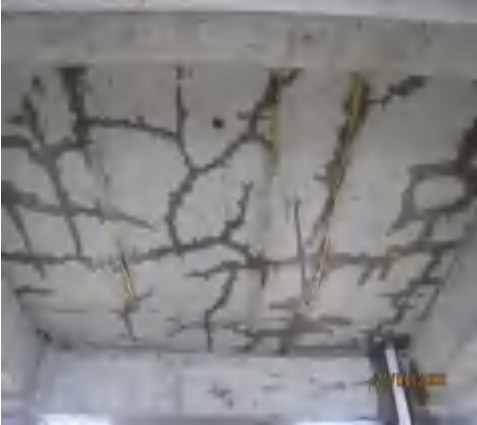
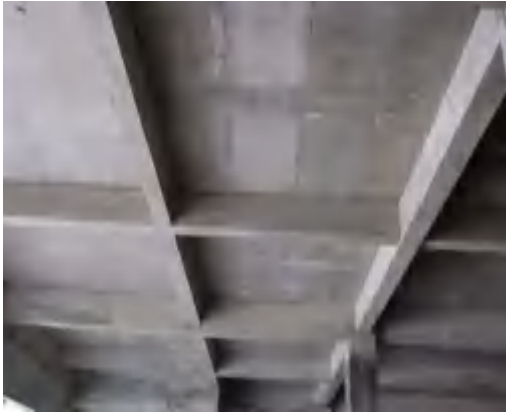
## (二) 混凝土楼板出现裂缝

事项	混凝土楼板出现裂缝	
示例 照片

问题照片	正确做法照片
原因 分析	<p>1、线管较密、或线管交叉时，混凝土浇筑面厚度不够；</p> <p>2、在建筑平面刚度变化较大处（如电梯井转角外侧），未设置防裂构造钢筋；</p> <p>3、混凝土质量不符合要求；</p> <p>4、模板支撑刚度不足，或混凝土强度尚未达到一定值时楼面上堆载，模板支撑发生变形导致混凝土产生裂缝。</p>	
防治 措施	<p>1、线管较密、或线管交叉时，混凝土楼板厚度不宜小于 120mm；</p> <p>2、在建筑平面刚度变化较大处（如电梯井转角外侧），设置防裂构造钢筋；</p> <p>3、做好混凝土进场验收，确保其原材、外加剂符合配合比要求，强度符合设计要求；</p> <p>4、模板支撑提下严格按照审核方案执行，混凝土强度未达到要求严禁堆载。</p>

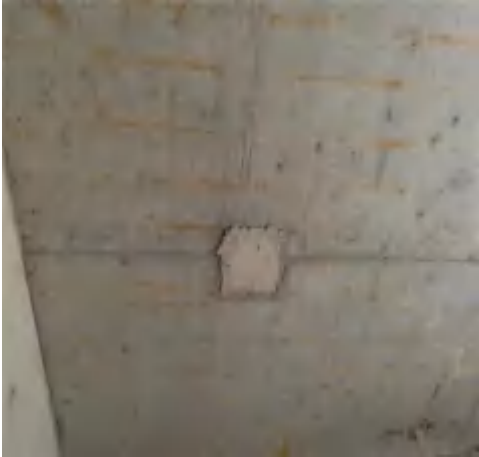
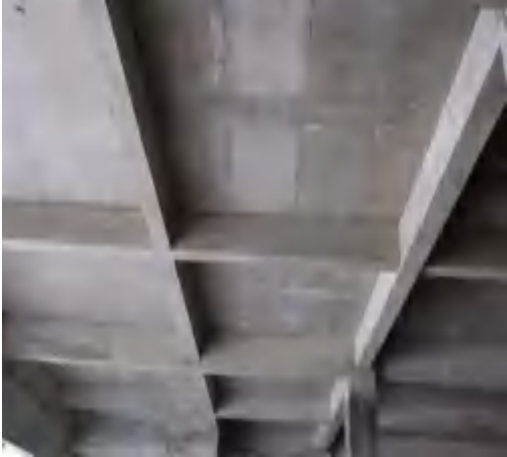
### (三) 梁板底部露筋

事项	楼板底部露筋	
示例 照片

问题照片	正确做法照片
原因 分析	<p>1、楼板浇筑过程中垫块偏少或没有设置。</p> <p>2、施工时工人踩踏导致底筋紧贴模板。</p>	
防治 措施	<p>1、楼板浇筑前检查垫块布置，保证底筋的保护层。</p> <p>2、施工时安排专人将踩踏的底筋提拉至保护层位置，及时布置垫块。紧贴模板。</p>

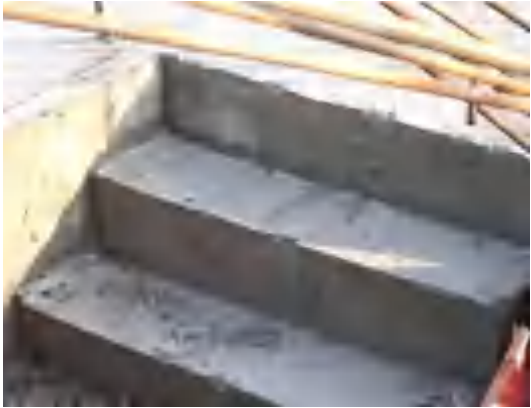
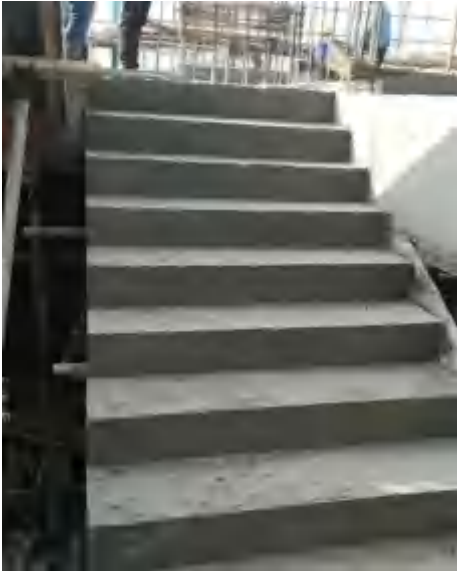
### （五）首末段踏步装修完成面高度过高

事项	首末段踏步装修完成面高度过高	
示例 照片

问题照片	正确做法照片
原因 分析	<p>未考虑装修厚度不同, 结构标高不准确, 导致首末段踏步高度过高。</p>	
防治 措施	<p>现浇楼梯踏步制作时, 要考虑楼层装修材料和做法, 根据装修厚度调整首末踏步高度, 通常第一个踏步通常会设置得稍高一些, 最后一个踏步则会略低。</p>

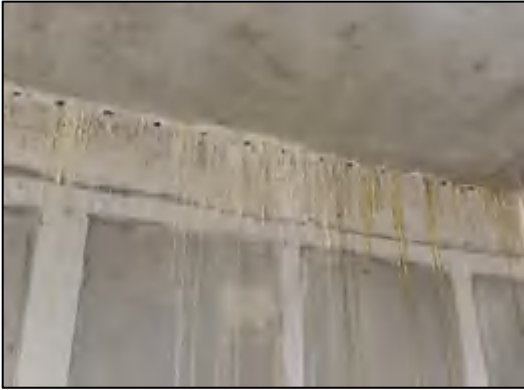
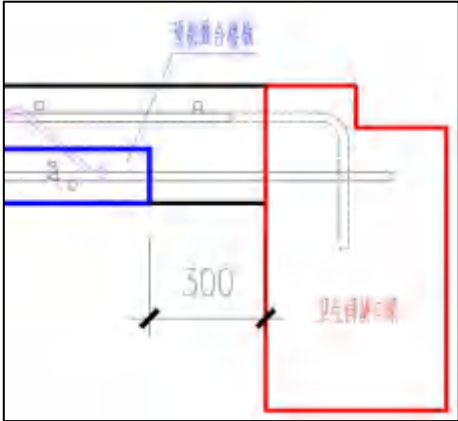
(七) 卫生间叠合板连接节点渗漏

事项	叠合板与卫生间缺口梁连接节点渗漏	
示例 照片

问题照片	正确做法照片
原因 分析	<p>预制叠合板与卫生间缺口梁的结合部位，由于钢筋密集且混凝土层较薄，且存在混凝土浇筑不密实的情况，导致卫生间内的水通过渗漏通道渗入下方楼层，从而引发渗漏问题。</p>	
防治 措施	<p>1、对该节点进行结构优化，将缺口梁外侧 100—300mm 范围内楼板调整为现浇板与叠合板连接； 2、在混凝土浇筑过程中，必须确保节点位置的混凝土得到充分振捣，避免因振捣不充分导致的渗漏隐患。混凝土浇筑完后要适时进行浇水养护，养护时间一般不小于 7d。</p>

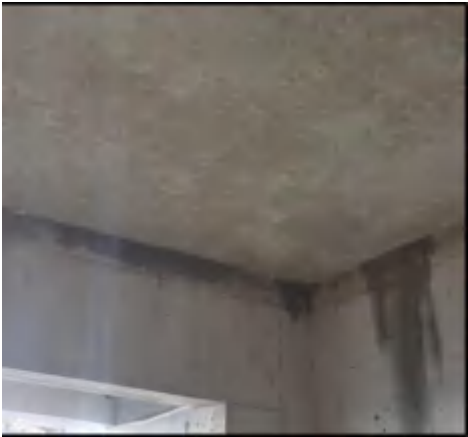
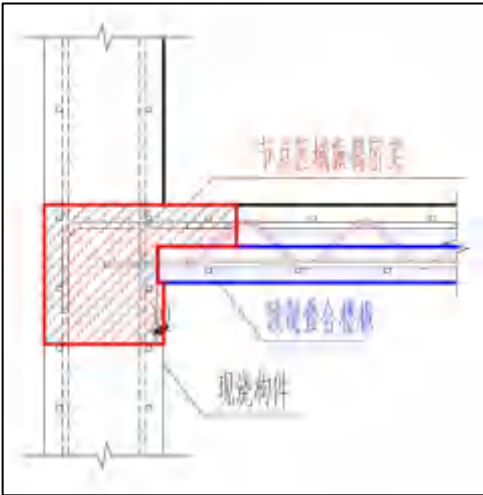
## (八) 叠合楼板与外墙搭接位置渗漏

事项	叠合楼板与结构搭接位置渗漏	
示例 照片

问题照片	正确做法照片
原因 分析	<ol style="list-style-type: none"> <li>1、预制叠合楼板侧面未设置粗糙面或未用水湿润，导致预制构件与现浇混凝土粘结不紧密；</li> <li>2、混凝土浇筑前，预制叠合楼板未清理干净，接触面夹渣导致存在渗漏通道；</li> <li>3、搭接位置的混凝土振捣不密实导致渗漏；</li> <li>4、与叠合板连接的现浇梁、墙未一次性浇筑至板面高度，导致形成施工冷缝从而引发渗漏；</li> <li>5、混凝土浇筑前预制叠合楼板及模板未浇水湿润，会导致接触面过快吸收水分而产生开裂现象。</li> </ol>	
防治 措施	<ol style="list-style-type: none"> <li>1、预制叠合楼板优化：将构件侧面接触面设置为倒角+钢花纹，增加构件与混凝土的接触面积、粗糙面进一步降低了混凝土渗漏的可能；</li> <li>2、浇筑前，清理叠合板上的杂质，并向叠合板上部洒水，保证叠合板表面充分湿润；</li> <li>3、浇筑过程中，使用平板振捣器进行振捣，以确保预制叠合楼板与现浇混凝土之间紧密结合。特别注意预制叠合楼板与四周的梁、墙、柱节点的混凝土振捣；</li> <li>4、与叠合板连接的现浇梁、墙混凝土浇筑过程中，应一次性浇筑至楼板面的高度；</li> <li>5、浇筑完毕后采用盖膜浇水养护，混凝土养护不应少于7天。</li> </ol>

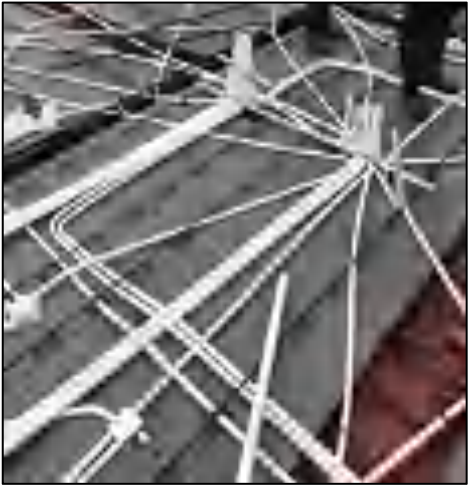
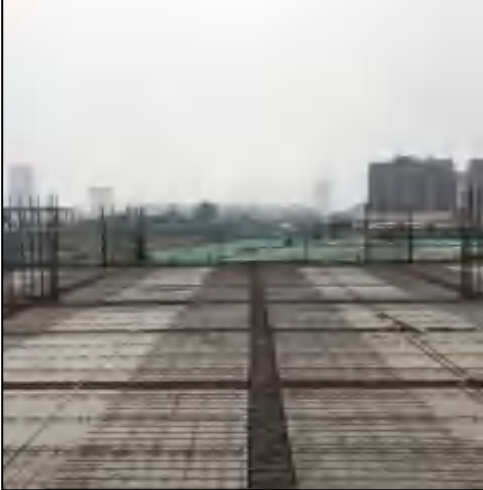
### （九）叠合楼板内管线密集削弱楼板截面引起楼板开裂渗漏

事项	叠合楼板内管线密集造成楼板开裂	
示例 照片

问题照片	正确做法照片
原因 分析	<p>住宅楼公共区域、玄关位置，管线数量多、管线管径大且部分管线交叉叠加高过叠合楼板桁架筋，导致现浇混凝土层厚度不够，削弱了混凝土楼板的截面，从而引发了楼板开裂和渗漏问题。</p>	
防治 措施	<ol style="list-style-type: none"> <li>1、宜对楼板设备管线进行一体化、精细化设计，优化管线排布；</li> <li>2、预制叠合楼板布置优化：建议宜在公区、玄关位置等管线密集区域采用现浇楼板代替预制叠合楼板，避免管线直径大于预制叠合楼板桁架净距无法安装，或管线过于密集造成楼板开裂现象；</li> <li>3、预制叠合楼板板厚设计：宜考虑楼板内存在 2 层管线交叉敷设条件，提高现浇层厚度。</li> </ol>

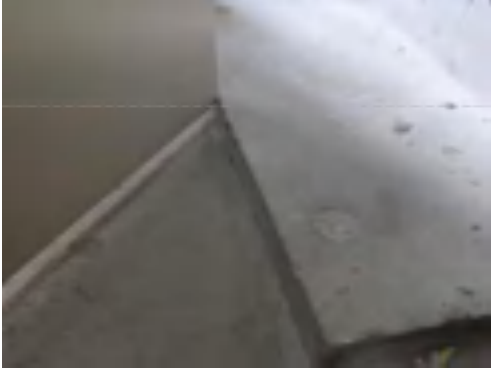
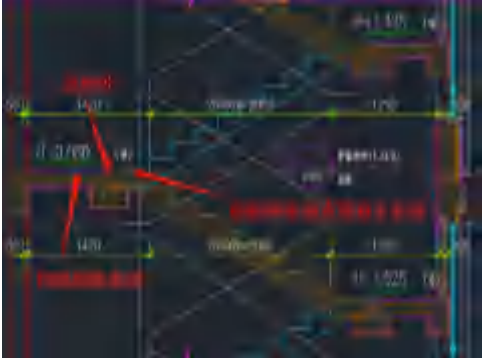
## (十二) 预制楼梯设计偏差与安装不规范导致地面构造层变薄

事项	预制楼梯安装不规范导致地面构造层变薄	
示例 照片

问题照片	正确做法照片
原因 分析	<ol style="list-style-type: none"> <li>1、建筑结构设计时，忽略预制梯段连接处的面层差异问题，现场施工无法找平该区域标高；</li> <li>2、预制楼梯安装坐浆层厚度过高，安装时标高控制不当，导致楼梯施工完成面标高偏差较大。</li> </ol>	
防治 措施	<ol style="list-style-type: none"> <li>1、应在预制楼梯施工前，结合建筑及装配式施工图，确认预制楼梯上部是否有建筑面层、预制楼梯安装完成后是否与楼层防火门开启扇冲突；</li> <li>2、施工过程中对坐浆层厚度进行控制，进行标高检查复核，避免预制楼梯安装完成后标高不准确，造成后期整改；</li> <li>3、PC 构件深化设计应对预制构件按照实际尺寸进行装配验证，可借助 BIM 技术进行深化。</li> </ol>

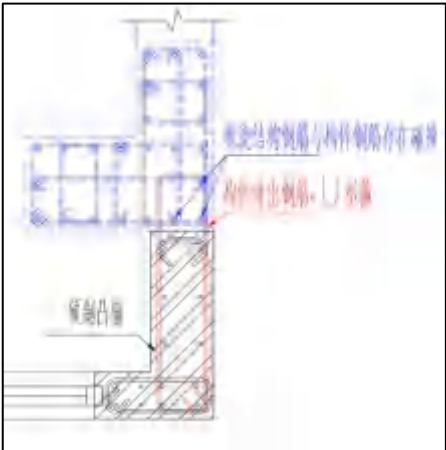
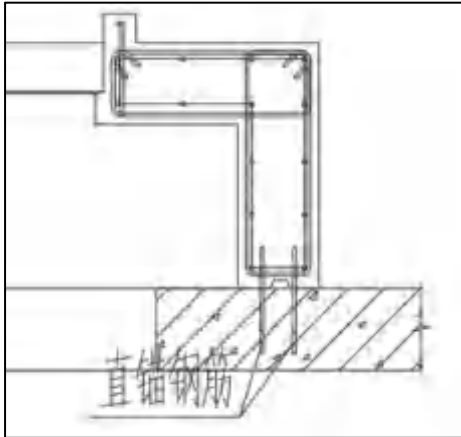
### (十三) 预制凸窗的锚筋安装困难导致连接不足

事项	预制凸窗的连接钢筋安装困难导致连接不足	
示例 照片

问题照片	正确做法照片
原因 分析	<p>1、预制凸窗 U 型连接钢筋与现浇结构竖向钢筋在高度上交叉碰撞，造成预制构件安装困难。施工过程中为方便构件安装，将构件钢筋掰弯或将钢筋切断，导致构件与现浇结构无法有效连接，影响结构安全。</p>	
防治 措施	<p>预制凸窗与现浇结构连接节点进行设计优化：</p> <ol style="list-style-type: none"> <li>1、预制凸窗伸出钢筋设计为直锚；</li> <li>2、预制凸窗伸出钢筋设计为锚栓连接，在预制凸窗内预埋锚栓，然后用接驳螺栓连接，起到与现浇结构拉结作用；</li> <li>3、对现浇结构进行优化，采用构造柱与预制凸窗相连接。降低构造柱选用钢筋直径，便于现场钢筋的安装施工。</li> </ol>

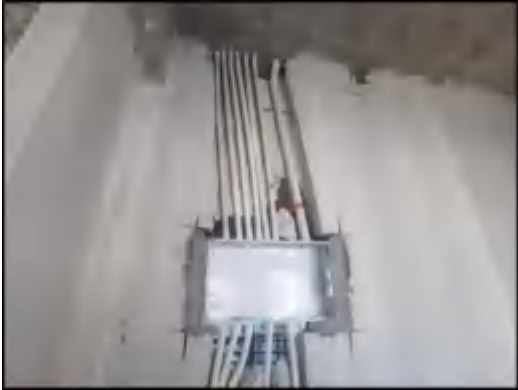
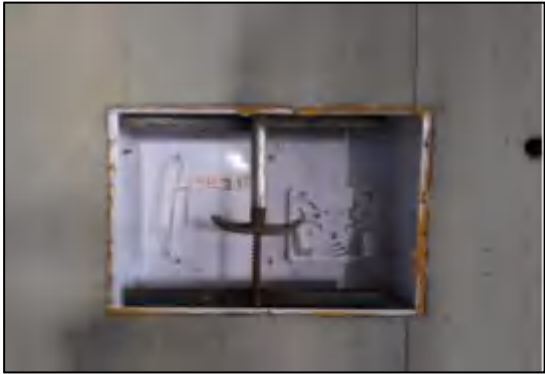
## (十六) ALC 墙板线管开槽部位开裂

事项	ALC 墙板管线开槽部位破损严重	
示例 照片

问题照片	正确做法照片
原因 分析	<p>1、ALC 墙体厚度不足，因强弱电箱、消防箱预埋深度较大，导致开槽过程中出现将 ALC 墙板凿穿现象；</p> <p>2、施工人员在 ALC 轻质隔墙板面随意开凿，对开槽深度、开槽位置失控，进而导致板材强度降低。</p>	
防治 措施	<p>1、建议强弱电箱和消防箱应在混凝土墙体中预先埋设，以避免在砌体或墙板上后期开凿洞口；</p> <p>2、当强弱电箱和消防箱所在墙体无法调整为现浇结构，为避免后续开凿凿穿墙体，建议预埋电箱所在的砌体墙和 ALC 墙板厚度不小于 200mm，或将强弱电箱隐藏设置在柜体后；</p> <p>3、开槽要求使用专业工具割机，避免切割主体结构。竖向开槽深度不得大于 2/5 板厚，横向开槽长度不得大于 1/2 板宽，并应做好回填、补强、防裂处理。</p>

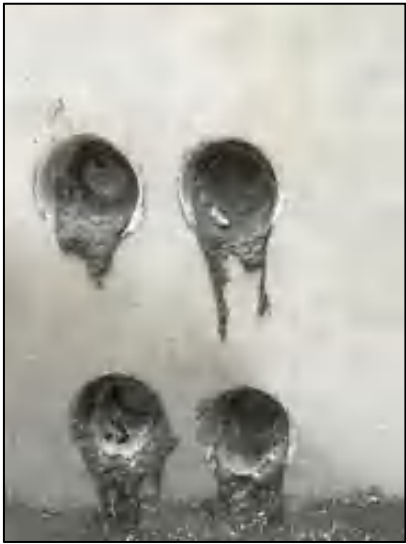
## (十七) 灌浆套筒不饱满

事项	灌浆套筒不饱满、堵塞	
示例 照片

问题照片	正确做法照片
原因 分析	<p>1、灌浆套筒堵塞，连接钢筋向灌浆孔方向稍有偏位，堵住灌浆孔或出浆孔；</p> <p>2、座浆料施工不规范，堵塞灌浆料套筒下部。</p>	
防治 措施	<p>1、灌浆施工控制：使用胶枪对套筒下口进行持续灌浆，灌浆过程应连续，直至套筒上口有浆料溢出；封堵上口，并持续压浆 30s，随后封堵下口，进行下一个套筒的灌浆施工；</p> <p>2、待灌浆料凝固后（30—45min），可拔出出浆孔橡胶塞，检查孔内灌浆料是否回落与形成空腔。</p>

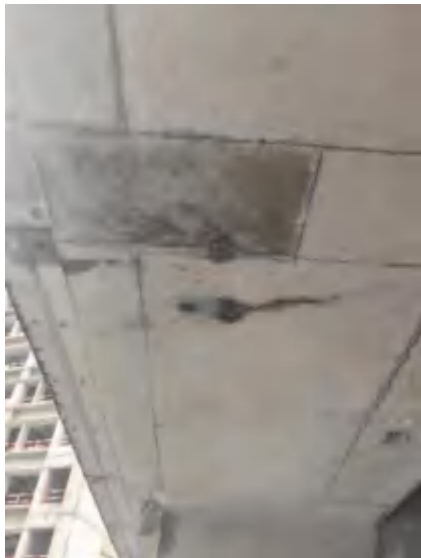
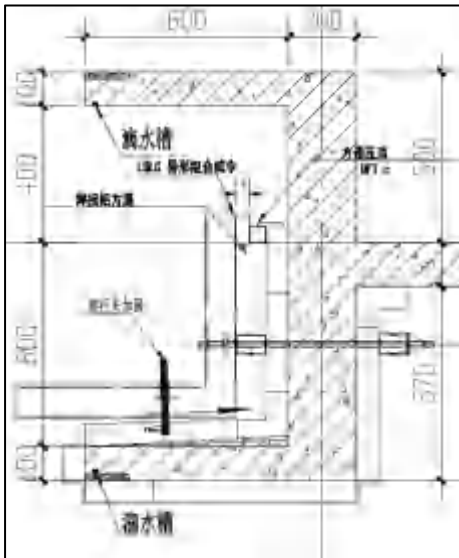
### (二十) 铝模上飘板开裂、渗漏问题

事项		铝模上飘板开裂、渗漏问题	
示例 照片

问题照片	正确做法照片	
原因 分析	<div>1、上飘板结构配筋不足，结构承载力较低，导致混凝土出现开裂引起渗漏现象；</div> <div>2、上飘板结构处采用对拉螺杆进行加固，拆模后螺杆孔封堵不密实，引发渗漏；</div> <div>3、飘板支撑上下模板支撑立杆未对齐或提前拆除，导致飘板受到剪力开裂引发渗漏；</div> <div>4、外脚手架、卸料平台、施工电梯、塔吊等设备与飘板结构连接，混凝土飘板受力产生裂缝。</div>		
防治 措施	<div>1、飘板结构配筋宜设置为双层双向钢筋，提高悬挑结构承载力，防止开裂现象；</div> <div>2、应避免穿孔形式加固，优化加固方式螺杆；</div> <div>3、铝模深化设计阶段核对立杆设置；</div> <div>4、控制拆模时间，保证飘板部位立杆在混凝土强度满足要求后再拆除；</div> <div>5、施工前，应结合实际情况做好施工策划和施工深化，避免悬挑结构、飘板等构件安装或连续设备设施。</div>

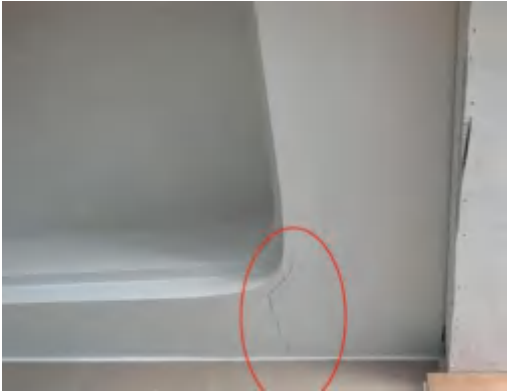
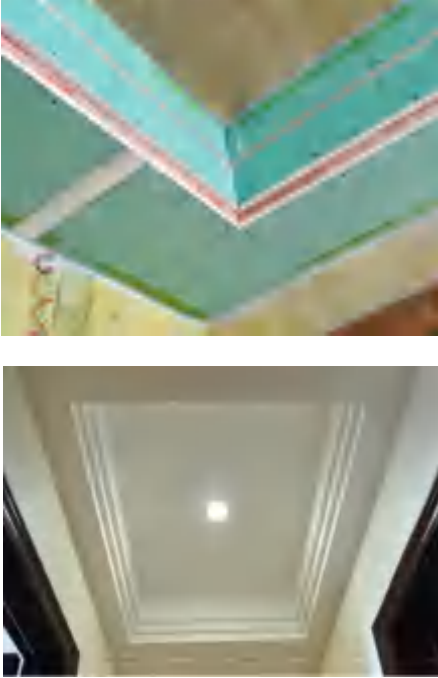
##### 1. 吊顶转角部位构造不到位导致开裂

事项	吊顶转角部位构造不到位导致开裂	
示例 照片

问题照片	正确做法照片
原因 分析	1、吊顶底板在转角处未采用 L 形整板，拼接缝位置预留于转角等应力较大位置； 2、吊顶拼缝位置刮腻子前未粘贴玻纤网加强； 3、转角处未设置加固件。	
防治 措施	1、可采用嵌缝加固胶修补，外加粘贴玻纤网格布加强，单边搭接长度大于 100mm； 2、板材拼缝应在拼板前预先刨出“v”形口； 3、顶面转角接缝应能错开 300mm，采用“L”字切割，保证转角处为整板； 4、在转角接缝处设置加强板，提高抗裂强度。

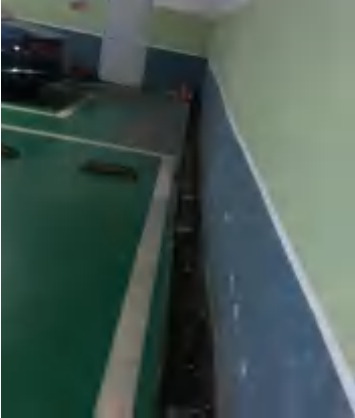
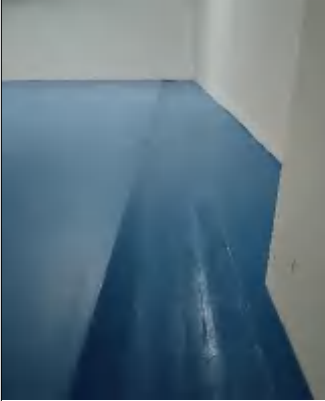
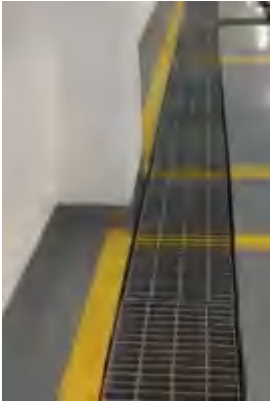
## 5. 地下室外墙底部涂料饰面出现长期湿渍、粉化、脱落等问题

事项	地下室外墙涂料饰面出现长期湿渍、粉化、脱落等问题		
示例 照片

问题照片		正确做法照片
原因 分析	<p>1、地下室外墙施工缝位置留设在板面位置导致渗漏；</p> <p>2、地下室外墙未设置止水钢板，或止水钢板未按规定施工导致渗漏，引发涂料受潮、发霉，引起起皮、脱落；</p> <p>3、外墙防水层施工不规范导致外墙渗漏从而引发涂料受潮、发霉，引起起皮、脱落；</p> <p>4、地下室排水沟沿外墙进行设置，排水沟积水导致外墙返潮引发墙面涂料湿渍、粉化、脱落。</p>		
防治 措施	<p>1、地下室外墙水平施工缝应留设在板面 300mm 以上，按照规范及设计图纸要求留设止水钢板；</p> <p>2、外墙施工缝及墙根部防水加强层应在装饰装修前检查到位；</p> <p>3、对于墙面裂缝、渗漏应严格按照规范、设计图纸要求进行处理，进行淋水试验直至不再渗漏后方可施工装饰面层；</p> <p>4、对于有盖板水沟宜设置在距离墙面 150—200mm 位置，墙面装饰面层宜施工至水沟盖板以上 100mm 标高位置，踢脚线部位采用耐水性材料进行施工；</p> <p>5、对于无盖板水沟，宜采用地坪漆等材料施工排水沟底及水沟侧面，形成整体；</p> <p>6、地下室外墙墙面宜选用防潮、防霉腻子。</p>

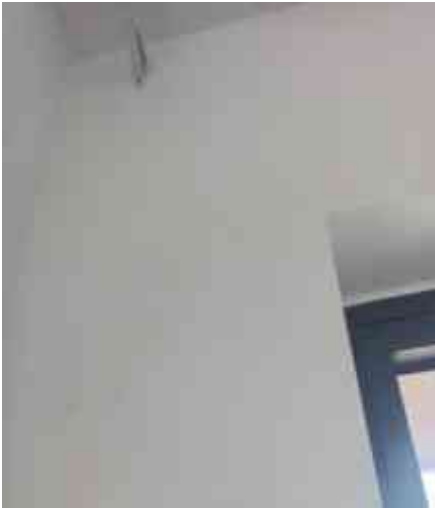
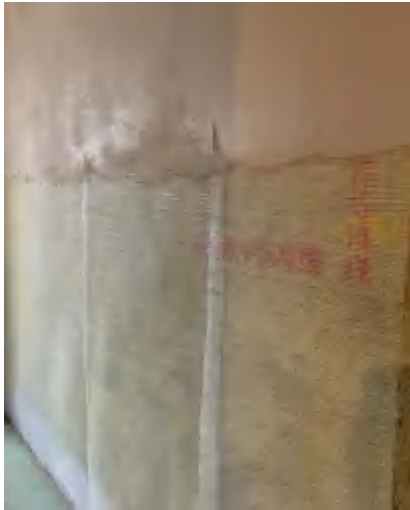
# 9. 室内墙面以及墙面与天花吊顶衔接位置，涂料饰面出现开裂、脱落问题

事项	室内墙面以及墙面与天花吊顶衔接位置，涂料饰面出现开裂、脱落问题	
示例照片

问题照片	正确做法照片
原因分析	<p>1、装饰面基层混凝土墙面开裂引起的涂料开裂；</p> <p>2、装饰面基层抹灰层的因未做好挂网、甩浆等工序，抹灰配合比不合理导致的开裂；</p> <p>墙体不同材质交界处未做防开裂措施，引起的涂料开裂；</p> <p>3、管线开槽部位，补槽后未做防开裂措施，引起的涂料开裂；</p> <p>4、吊顶与墙面衔接位置未使用护角条，加上吊顶基材与墙面材质不同，导致涂料开裂。</p>	
防治措施	<p>1、混凝土结构应在装饰面施工前应排查裂缝，按照规范要求修补裂缝后，再进行装饰面施工；</p> <p>2、抹灰基层应按照国家及设计要求进行挂网、甩浆等工序，减少抹灰开裂；</p> <p>3、不同材质交界位置应设置钢丝网等防开裂措施；</p> <p>4、管线开槽部位应采用聚合物抗裂砂浆进行补槽并在补槽位置进行挂网；</p> <p>墙面涂料施工前，应完成吊顶封板施工，在吊顶与墙面交界的阴角处贴 1mm 厚 PVC 护角条，再进行后续施工；</p> <p>5、加强原材料进场质量验收管理，严格管控混凝土/预拌砂浆/砂子原材料进场验收（特别是机制砂）。可采用观察法、磁选法等进行初步分辨鉴定（钢渣外观深灰色偏黑，颜色较为均匀，断面有细小孔洞，有较多磁性物质），杜绝钢渣含量超标的砂子用于工程实体。</p>

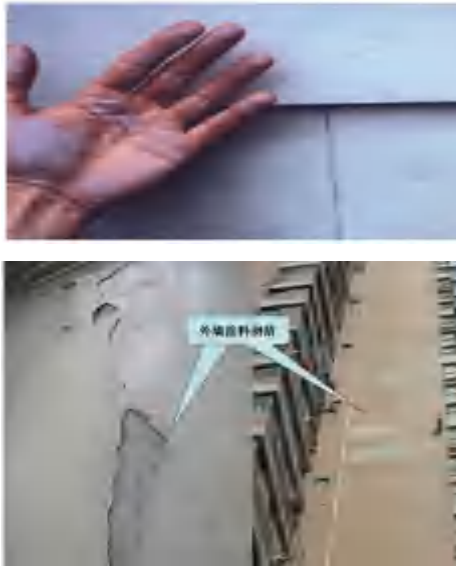
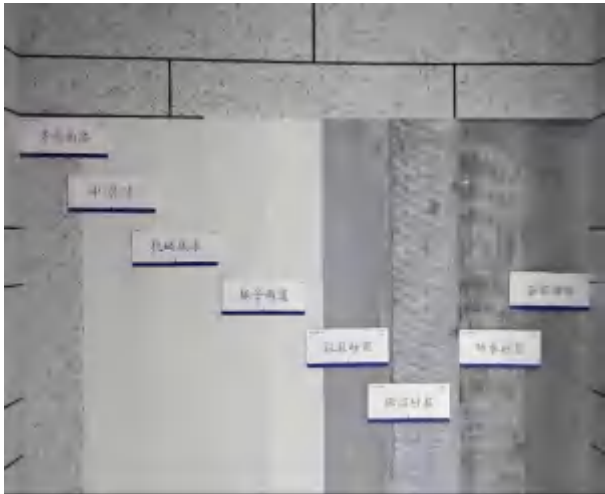
### 10. 外墙涂料泛碱、粉化、剥落

问题照片	正确做法照片	
原因 分析	<div>1、涂料耐水等性能不合格，经过一段时间后雨水冲刷，造成起皮剥落；</div> <div>2、涂料基层龄期太短，含水率高、碱度大；</div> <div>3、基层强度太低有疏松、起砂、粉化缺陷；</div> <div>4、基层粉尘未清理干净基层使用了强度低和不耐水的腻子，或腻子质量太差，选用高碱性水泥；</div> <div>5、施工时气温低于涂料最低成膜温度或涂料还未成膜即遭雨水冲洗；</div> <div>6、施工过程中涂料加水过量稀释。</div>		
防治 措施	<div>1、砼基层龄期应在 28d 以上，砂浆可在 7d 以上，含水率和酸碱度 pH 值均在 10 以下；</div> <div>2、对高碱性墙面使用 10%的草酸溶液洗刷中和，再用清水冲洗墙面，干燥后封底涂刷涂料；</div> <div>3、基层必须清扫干净，基层如有起砂、粉化现象应预先用钢丝刷清除干净，并用水泥砂浆或水泥乳胶腻子找平；</div> <div>4、基层找平时应用水泥乳胶腻子，不得用强度低耐水性差的腻子；</div> <div>5、装饰层应选用耐水性能好的涂料；</div> <div>6、涂料施工时，气温应高于涂料最低成膜温度，雨天或预计有雨的天气不得施工；</div> <div>7、涂料应按出厂说明加水稀释，不得任意加水；</div> <div>8、涂刷基层处理剂一遍，做抗碱封闭。</div>

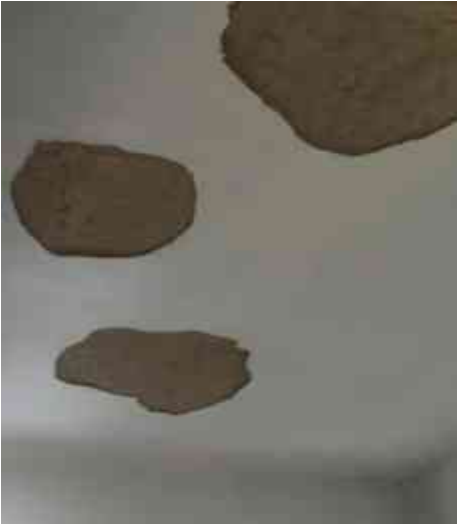
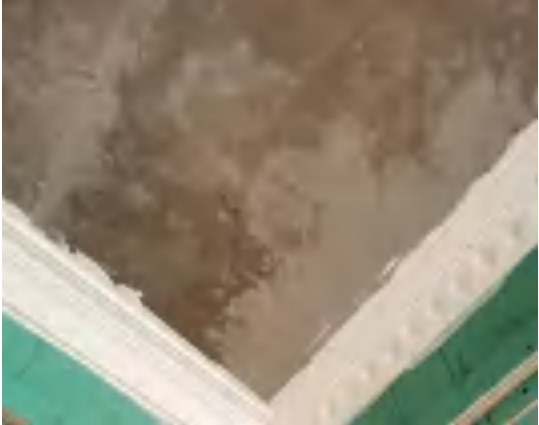
2. 天棚抹灰空鼓开裂、脱落

问题照片	正确做法照片
原因 分析	<p>1、基底未进行处理，导致粘结力不足；</p> <p>2、一次刮涂砂浆厚度过大，导致终凝前下坠，部分区域未形成粘结。</p>	
防治 措施	<p>1、施工前应将基层清理干净，确保无灰尘无杂质，并应湿润；</p> <p>2、天花平整度高差超 10mm 时，先用抗裂砂浆分多次找平，阴角往顶棚方向找平宽度不小于 500mm。</p>

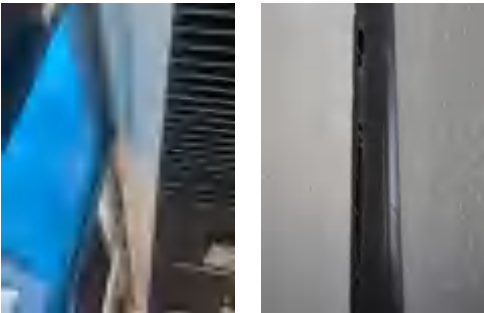
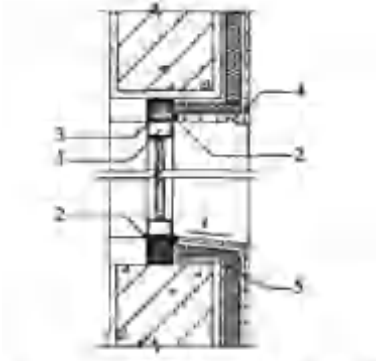
### 1. 外窗部位出现渗漏现象

<p>图5.3.1-2 门窗框防水立面构造</p> <p>1-窗框；2-密封材料；3-聚合物水泥防水砂浆或发泡聚氨酯；4-滴水线；5-外窗防水层</p>
	问题照片	正确做法照片
原因 分析	<p>1、门窗上楣的外口未做滴水线或鹰嘴，窗台外找坡坡度不正确；</p> <p>2、外墙铝窗窗边固定木楔未取出就直接塞缝；</p> <p>3、铝窗塞缝材料未使用防水材料嵌填饱满，或是塞缝施工后未进行防水层施工；</p> <p>4、外窗台打胶漏打或打胶不密实；</p> <p>5、铝合金外窗窗框下沿未打胶密封或排水孔未开。</p>	
防治 措施	<p>1、门窗框与墙体间的缝隙宜采用聚合物水泥防水砂浆或发泡聚氨酯填充；外墙防水层应延伸至门窗框，防水层与门窗框间应预留凹槽，并应嵌填密封材料；门窗上楣的外口应做滴水线或鹰嘴向外找坡不小于 5%；外窗台应设置不小于 5%的外排水坡度。并在窗框室外侧边留出宽度和深度均不小于 6mm 的密封槽；</p> <p>2、用耐候胶对窗与墙交界处进行封堵；</p> <p>3、对未开排水孔的窗下沿进行开孔；</p> <p>4、严禁工序倒置，严禁窗框未安装塞缝即抹灰收口超窗边阳角的（或预留抹灰位置离框边小于 100mm），外窗塞缝须进行二次塞缝；</p> <p>5、打胶前需撕除打胶处铝窗保护膜，清洁粘结表面，保持干燥，整洁。密封槽嵌打硅酮密封胶，有效厚度应大于 6mm，外侧打胶不得在转角处断开；</p> <p>6、施工完成后应进行铝窗部位淋水试验。</p>

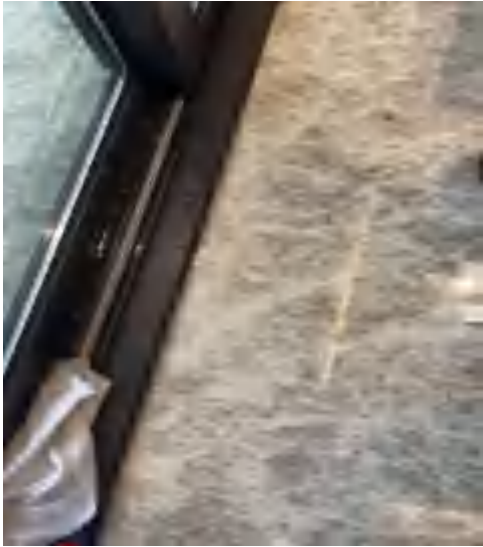
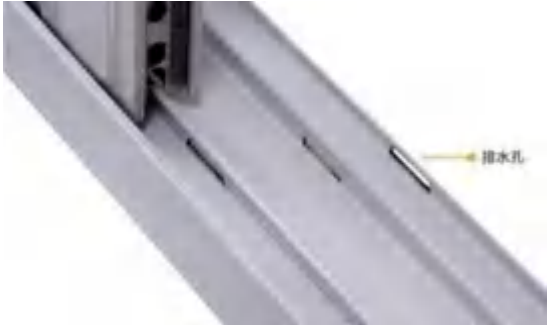
#### 4. 铝合金外窗因排水孔漏设或位置设置不当造成窗台漏水

问题照片	正确做法照片
原因 分析	<ol style="list-style-type: none"> <li>1、铝合金推拉窗底部的泄水孔未设置或设置位置不当，引发积水渗漏；</li> <li>2、铝合金底框未带胶制作，现场加工打胶缺失。</li> </ol>	
防治 措施	<ol style="list-style-type: none"> <li>1、排水孔位置和数量应符合设计要求，排水孔通常应在窗框的底部靠近室外一侧，每个窗框至少设置 2 个排水孔，确保排水通畅；</li> <li>2、铝合金型材交接缝须打胶防渗漏；</li> <li>3、外窗安装完成后，应进行外窗现场淋水见证检验。</li> </ol>

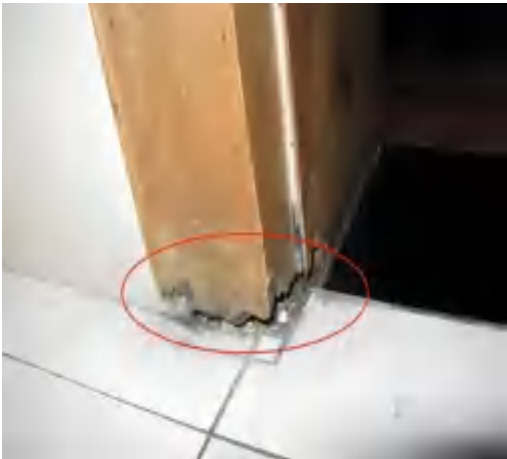
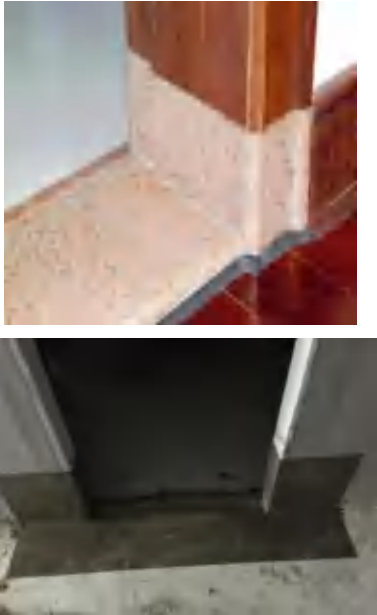
## 5. 卫生间木门套受潮导致门套根部腐坏

问题照片	正确做法照片
原因 分析	<ol style="list-style-type: none"> <li>1、卫生间未设置门槛石或门槛石过短，缝隙未封闭，导致渗漏；</li> <li>2、卫生间门套根部未用防水砂浆封堵导致渗水；</li> <li>3、卫生间门槛下未设置防水砂浆挡水；</li> <li>4、门槛石未采用湿铺。</li> </ol>	
防治 措施	<ol style="list-style-type: none"> <li>1、卫生间等室内涉水部位的门与墙体连接部位应进行防水砂浆密封处理；</li> <li>2、卫生间等室内涉水部位门与墙、地面交接处应采用耐候胶封闭；</li> <li>3、卫生间木门套及与墙体接触的侧面应采取防腐措施；门套下部应设置门槛石。</li> </ol>

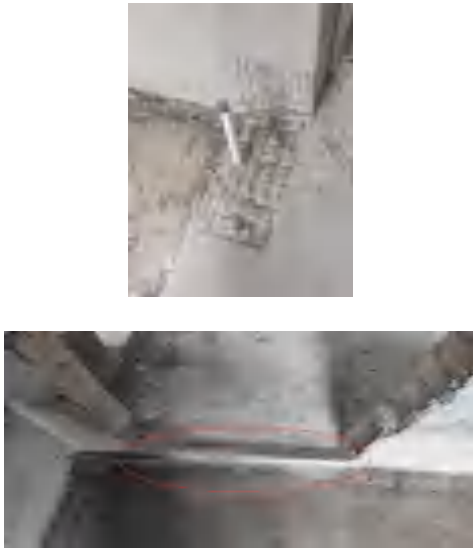
### 1. 卫生间反坎或门槛石部位渗漏

问题照片	正确做法照片
原因 分析	<p>1、卫生间反坎施工措施不到位导致存在缝隙，从反坎根部或侧面渗漏；</p> <p>2、卫生间门槛石开料过短，导致门边存在缝隙，水分从门缝渗透；</p> <p>3、卫生间铺贴采用干硬性水泥砂浆施工，水分容易渗透；</p> <p>4、卫生间门槛石部位未涂刷防水涂料，防水措施不足；</p> <p>5、门槛石与门套接口未打胶封堵严密，存在缝隙。</p>	
防治 措施	<p>1、反坎浇筑前底部、侧面施工缝应进行凿毛处理，并浇水湿润，浇筑后并保证振捣密实，拆模后及时养护，养护期后用喷壶进行淋水试验，保证施工缝处无渗漏现象；</p> <p>2、门槛石部位应设置止水坎，止水坎要与卫生间导墙用同种材料制作、同时施工，且必须直接在结构层上，止水坎应伸入两侧墙体交接面 20mm，交界处用密封材料填补密实；</p> <p>3、门槛石铺贴时应采用防水砂浆施工，防止后期砂浆层有水分渗透进房间；</p> <p>4、卫生间防水层应翻过止水坎并向外延展，长度不宜小于 500mm，两侧宽度不宜小于 200mm；</p> <p>5、门槛石与洞口缝隙使用硅酮密封胶收口。</p>

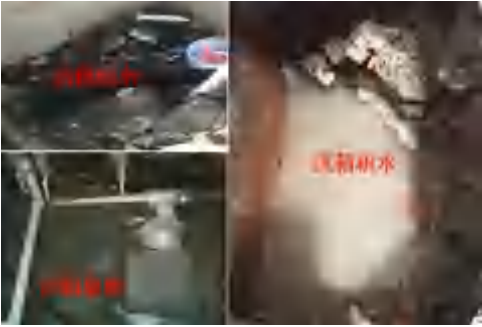
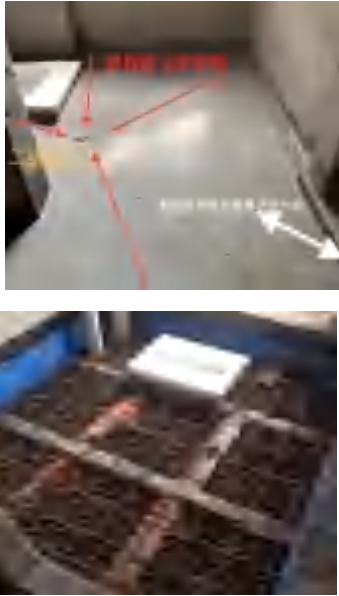
4. 下沉式卫生间回填层渗水

问题照片	正确做法照片
原因 分析	<p>1、卫生间回填材料不符合要求，吸水性大，导致水分积存在沉箱内，时间长导致蓄水过多；</p> <p>2、沉箱内找坡层坡度不够、未找平、倒坡；二次排水口施工过程中未进行成品保护，导致杂物堵塞二次排水口，导致沉箱积水无法通过二次排水口排水；</p> <p>3、卫生间铺贴地砖时，砖缝勾缝不严密，导致水分不断从砖缝渗入沉箱内。</p> <p>4、沉箱内防水施工工艺不到位，漏刷或涂刷厚度过薄，或沉箱回填建筑垃圾破坏防水层；</p> <p>5、地漏与楼板接口或沉箱内排水管道接口不严密，从而导致渗漏。</p>	
防治 措施	<p>1、沉箱内不应选择建筑垃圾或吸水性大的材料作为回填材料，应选择陶粒等轻质材料，有利于内部积水排除；</p> <p>2、找坡方向应准确，应坡向二次排水口；安装完成后应采取成品保护措施；</p> <p>3、铺贴卫生间面层地砖时，应检查地面排水坡度是否正确，勾缝是否严密；</p> <p>4、防水施工时应保证涂刷工艺的规范性，确保防水处理到位，防水层施工结束后应作 24h 闭水试验，确保防水施工验收合格；</p> <p>5、安装沉箱内管道时，应注意接口的密封效果。施工卫生间面层时，应检查地漏口的密封处理情况。</p>

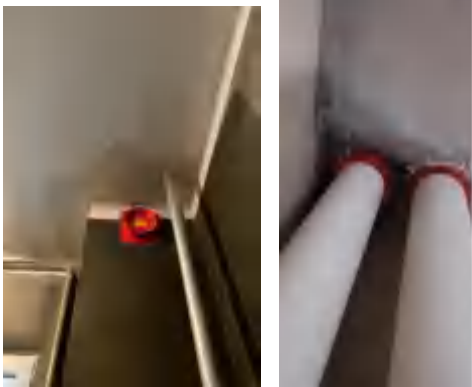
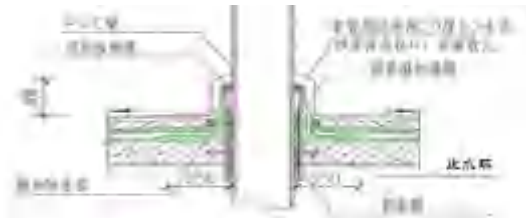
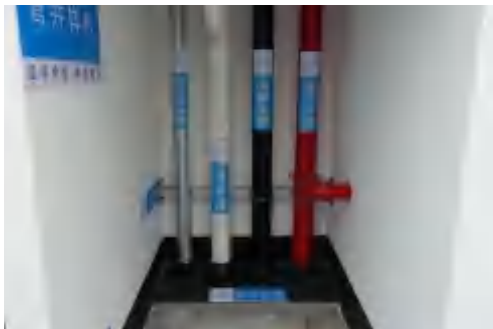
9. 管道穿板出现渗漏现象

问题照片	正确做法照片	
原因 分析	<div>1、烟道根部封堵不严密导致渗水；</div> <div>2、排水管、排污管根部封堵不严密导致渗水；</div> <div>3、柔性防水封堵高度不足；</div> <div>4、管道混凝土填缝未使用二次封堵工艺。</div>		
防治 措施	<div>1、卫生间、浴室、厨房等有水房间内的管道井、管道预留口周边根部应设置高出楼地面不少于 200mm、强度不少于 C20 现浇砼反坎；</div> <div>2、有防水要求的建筑地面工程，铺设找平层前必须对立管、套管和地漏与楼板节点之间进行密封处理，穿管处要预留宽 10mm、深 10mm 的凹槽，槽内嵌填高弹性密封材料，并应采取二次封堵工艺，柔性防水应封堵严密；</div> <div>3、埋设的各类管线(道)在防水层施工前必须采用聚合物水泥防水砂浆进行嵌填严密，并沿管线方向进行防水增强层施工。</div>

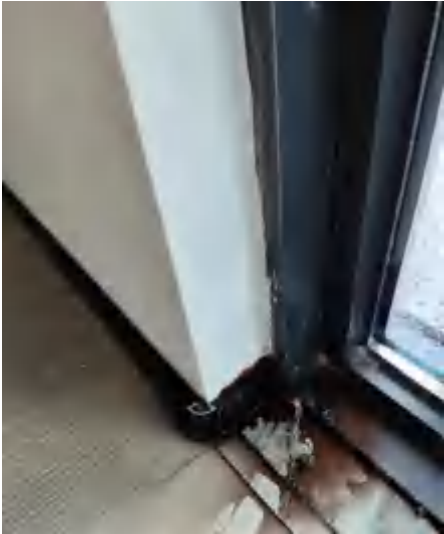
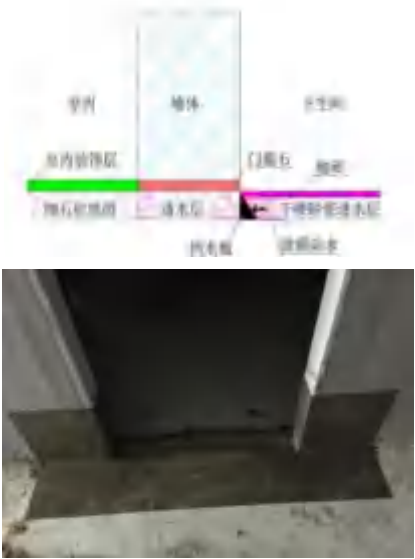
10. 室内阳台、卫生间门槛石铺装工艺不符合要求易出现窜水，引发相邻地砖空鼓、木地板受潮发霉等问题

问题照片	正确做法照片
原因分析	1、卫生间门槛石过短，缝隙未处理，导致渗漏； 2、防水层施工翻起高度不足； 3、门槛石未采用湿铺。	
防治措施	1、室内防水层涉水部位的楼地面应采用迎水面设防，防水层宜采用合成高分子防水涂料、聚合物水泥防水砂浆等，防水层在墙立面距离地面最终完成面高 300mm 处做收头密封处理； 2、卫生间等涉水部位门口处应采用聚合物水泥防水砂浆或聚合物混凝土作挡水门槛，高度不小于 15mm。

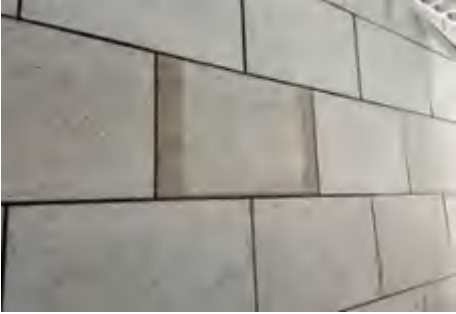
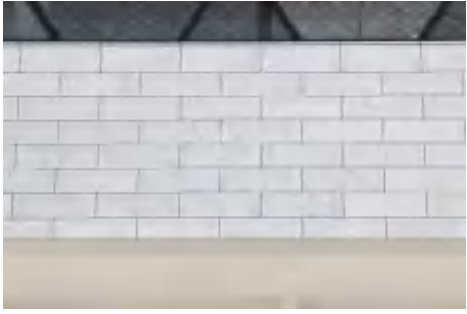
3. 外立面采用湿贴石材饰面时，石材表面未涂刷防护剂，其表面易吸水，容易造成返碱、污染腐蚀问题

问题照片	正确做法照片
原因分析	<div>1、石材铺贴前砂浆面过于潮湿，含水率过高；</div> <div>2、石材安装之前六面未涂刷防碱防护剂；</div> <div>3、石材砖面砖缝打胶不严密，后期有外部水分渗入。</div>	
防治措施	<div>1、施工前不可对石材和墙面大量淋水，且表面充分干燥(含水率应小于 8%)；</div> <div>2、在无尘空间对干燥的石材正面、背面和侧面涂刷专用防护液，第一遍涂刷干燥后涂刷第二遍石材防护剂；涂刷应均匀，不得有漏刷部位；</div> <div>3、砖面打胶应饱满、严密、无渗漏。</div>

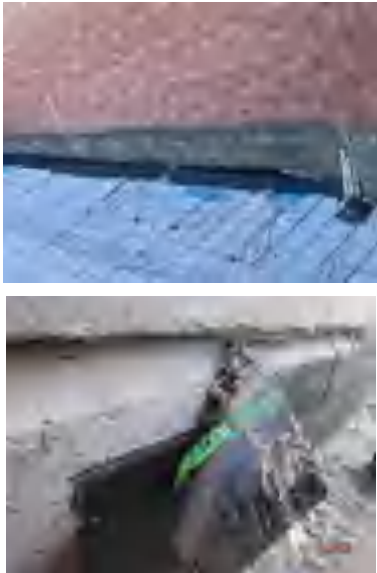
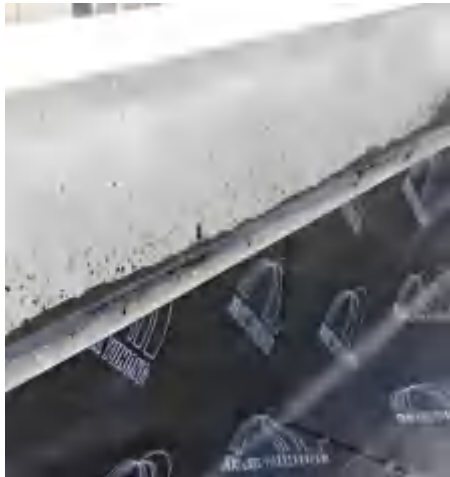
## (二) 屋面泛水部位防水施工不符合要求导致出现开裂、渗漏现象

问题照片	正确做法照片
原因 分析	<p>1、泛水高度基层处理不到位，未采用止水螺杆或螺杆头处理不到位；</p> <p>2、屋面防水处没有按防水要求做圆弧或倒角处理，易造成泛水处开裂、渗漏；</p> <p>3、平屋面转角处附加层缺失，泛水部位防水层上返高度不足，或卷材直接贴在墙上，粘结不牢，造成卷材翘边、翘角；</p> <p>4、卷材胶粘不严密，存在脱落及空鼓现象，密实泛水收头不严密，卷材收头未使用金属压条及钉子固定，存在渗漏；</p> <p>5、设计不合理，防水材料选用不当，影响防水工程的防水性能。两道防水层选用不相容的材料，两种材料施工工艺和化学性质不同，施工时叠加使用可能导致防水层失去防水效果，如聚氨酯防水卷材+SBS 防水卷材。</p> <p>6、屋面排水坡度设置不合理，泛水区域经常积水，加之屋面工程设计为刚性防水材料，开裂引起渗漏；</p> <p>7、屋面防水层与女儿墙等突出屋面构筑物防水层未形成连续的整体，细部节点未做工艺处理或密封设计，留下渗漏隐患。</p>	
防治 措施	<p>1、泛水施工前结构缺陷处理，包括基层起砂、空鼓、开裂、露筋、孔洞、螺杆处理等缺陷；</p> <p>2、屋面与垂直女儿墙面的交接缝处，砂浆找平层应抹成 R50 圆角或 45°斜面，上刷卷材胶粘剂，使卷材铺贴牢实，避免卷材架空或折断，并加铺一层卷材；</p> <p>3、屋面的转角处应设置附加层，垂直面与屋面之间的卷材应设加强层并分层搭接，形成卷材泛水，泛水高度不小于 250mm；</p> <p>4、泛水上口的卷材收头固定，卷材收头应在找平层的凹槽内用金属压条钉压固定，防止卷材在垂直墙面上下滑；</p> <p>5、在防水工程中，防水材料应选用具有良好的耐候性和耐腐蚀性能的防水材料，宜选用柔性防水或复合型防水工程，选择和搭配防水材料时需要考虑材料的相容性和施工工艺；</p> <p>6、防水工程施工前，屋面结构或找坡层严格按照设计和规范设置排水坡度；</p> <p>7、屋面防水工程应选用具有相应资质的专业队伍施工。屋面工程施工前，应进行图纸会审，编制施工方案，严格执行施工工序的“三检”和验收制度。</p>

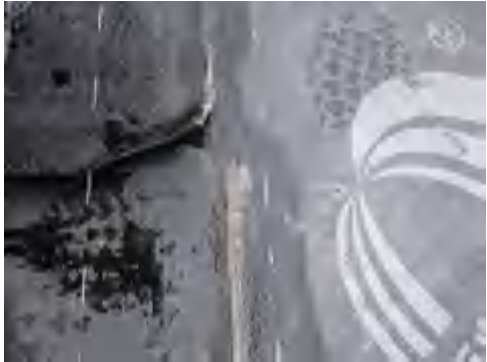
### (三) 屋面大面防水卷材搭接做法不到位

问题照片	正确做法照片
原因 分析	<ol style="list-style-type: none"> <li>1、防水卷材铺贴时未提前弹线，铺贴不顺直，搭接宽度不足；</li> <li>2、未按工艺标准施工，进行卷材铺贴时用力拉伸、操作不当，或在涂刷接缝处时有漏刷现象，导致施工后的卷材出现皱折、翘边；</li> <li>3、防水卷材搭接粘贴方向不正确；</li> <li>4、胶粘、自粘工艺未压实粘牢导致热熔卷材未完全熔融溢出沥青条；</li> <li>5、防水卷材搭接部位因成品保护不当出现破损、开裂。</li> </ol>	
防治 措施	<ol style="list-style-type: none"> <li>1、施工前应进行技术交底，加强施工过程监控，施工完成后检查卷材与基层粘结是否牢固，搭接处应粘结牢固；</li> <li>2、根据铺贴面积及铺贴长度剪裁卷好，测量弹出基准线，然后按线铺贴，保证搭接宽度符合规范要求；</li> <li>3、卷材铺贴时平行于屋脊的搭接缝，应顺流水方向搭接；垂直于屋脊的搭接缝，应顺年最大频率风向搭接；</li> <li>4、铺贴卷材时应用力均匀，不宜用力拉伸，避免卷材边缘出现皱折；</li> <li>5、接缝贴合后应均匀滚压，若有干边现象时应及时补胶。接缝处采用热熔法施工防水卷材时，卷材接缝部位应溢出热熔的改性沥青胶料，并粘结牢固，封闭严密；采用自粘、胶粘施工时，贴合后应采用压辊在接缝处的顶面均匀滚压，保证接缝粘接牢固；</li> <li>6、若有开裂应补贴卷材。</li> </ol>

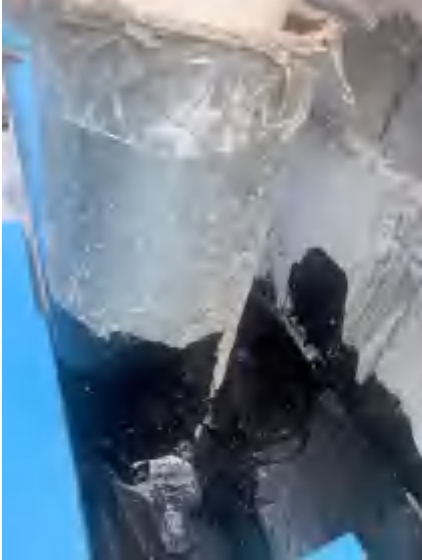
#### (四) 出屋面管道防水套管根部渗漏

问题照片	正确做法照片
原因 分析	<p>1、设计变更或调整，防水套管未随屋面结构层施工预埋，防水套管为后开孔设置，套管四周存在渗水通道。</p> <p>2、防水套管止水翼环设置不合理或翼环焊接不饱满，存在漏焊、缺焊现象</p> <p>3、防水套管根部防水层未设置附加层，或附加层设置高度不足完成面 250mm；</p> <p>4、套管根部未设置 R 角，导致防水层铺贴不严密；</p> <p>5、基层未及时处理即施工防水层及其他构造层，造成构造层与管壁连接处发生裂缝，形成雨水渗漏通道。</p>	
防治 措施	<p>1、加强各专业的碰撞检查、沟通，提前发现和解决施工图纸中的问题。屋面结构层施工前，按设计图纸对出屋面管道位置进行定位、放样，确定防水套管预埋位置；</p> <p>2、防水套管采购进场时，应由专人进行验收，确保材料符合质量标准要求；如选用自制套管，止水翼环焊接完成后质检员应进行全数检查和验收；</p> <p>3、管道周围的防水层下部应增设防水附加层，附加层在平面及立面高度均不应小于 250mm；</p> <p>4、屋面找平时须将套管与屋面相交的阴角处用水泥砂浆抹成半径不小于 100mm 的圆角；</p> <p>5、卷材防水层收头处应用金属箍箍紧，并用密封材料封严；涂膜防水层收头处应用防水涂料多遍涂刷。</p>

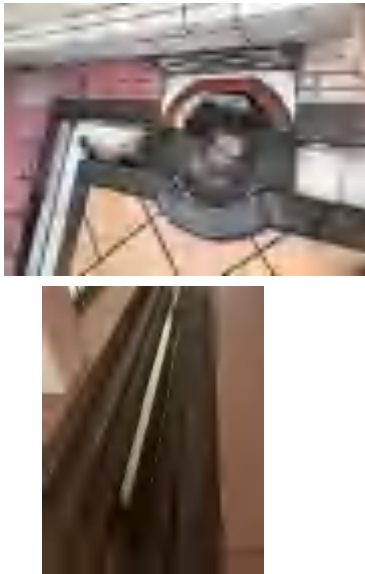
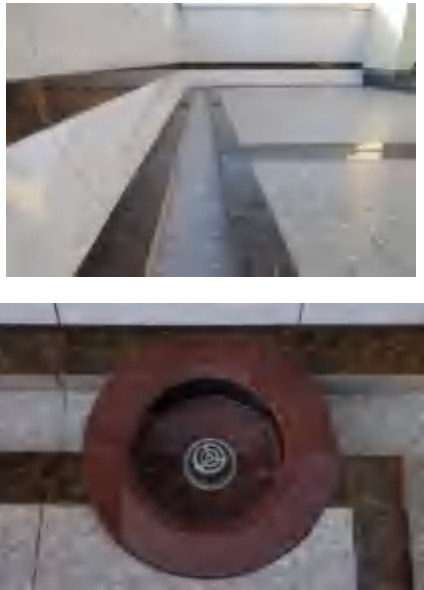
(五) 屋面大面、天沟、水落口部位排水坡度及标高不准确导致排水不顺畅、渗漏

问题照片	正确做法照片
原因分析	<ol style="list-style-type: none"> <li>1、屋面完成面出现坡度过小、倒坡等现象；</li> <li>2、标高抄测不准确，施工中未按规定的坡度做标识、找平；</li> <li>3、水落口的埋设标高不正确，未考虑增加的附加层和排水坡度加大的厚度，导致水落口高出天沟及屋面最低处；</li> <li>4、水落口部位周围 500mm 内坡度不足；</li> <li>5、水落口周边未增设附加层，或防水层、附加层与水落口防水处理不当；</li> <li>6、水落口与混凝土的交接处的防水层产生松动现象，导致渗漏；</li> <li>7、虹吸式落水口直径不足，影响涡流形成，影响排水功能。</li> </ol>	
防治措施	<ol style="list-style-type: none"> <li>1、找平层施工前应检查基层是否平整、找坡是否准确，不准确时，应在铺设找平层之前修整；</li> <li>2、屋面找平层应严格按设计要求标明坡度，算出各分水线的高度，并根据设计坡度拉线，在相应位置上设基准点（冲筋）；</li> <li>3、水落口杯必须设置在沟底最低处，设标高应根据附加层的厚度及排水坡度确定；</li> <li>4、结构施工完成后，水落口汇水区直径范围内水泥砂浆面层应进行压光处理，在找平层与面层保护层施工过程进行递减厚度，保证面层的排水坡度；</li> <li>5、侧排地漏 500mm 范围内坡度不应小于 5%，在防水层下面增设涂膜附加层，防水层从四周压入，向落水斗内延伸 50mm 以上；</li> <li>6、水落口与结构板之间用细石混凝土灌缝密实，防止松动；</li> <li>7、屋面设置虹吸式雨水口，雨水口直径范围不小于 500mm。</li> </ol>

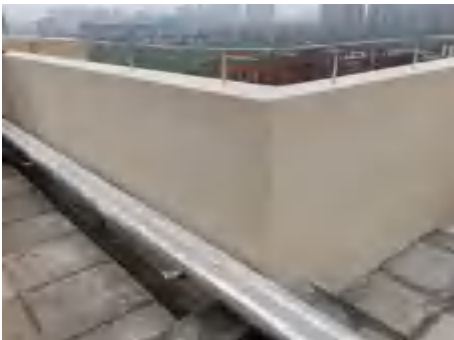
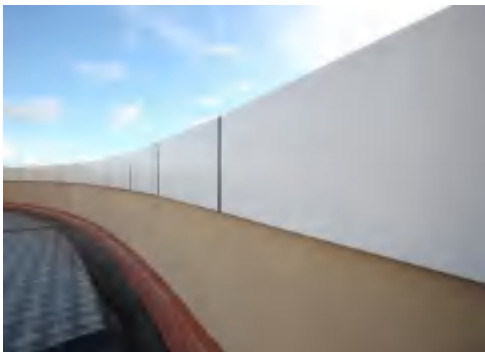
(七) 女儿墙、屋面栏杆等部位或设施的防护高度不符合要求, 同时屋面的结构反梁、管线等可能形成局部可踏面而影响防护高度

问题照片	正确做法照片
原因分析	1、屋面布置管线时, 管线等设施距离女儿墙距离太近, 形成可踏面, 防护栏杆高度没有从可踏面开始计算; 2、结构设计女儿墙高度未考虑建筑设计屋面构造厚度, 女儿墙净高小于 1200mm; 3、屋面构造施工厚度大于建筑设计构造厚度, 女儿墙净高小于 1200mm。	
防治措施	1、施工前进行图纸会审时, 应审查相关图纸确保女儿墙或护栏高度满足《民用建筑统一设计标准》6.7.3 第 2.3 点关于防护栏杆高度要求的规定; 2、当装饰完成面或可踏面出现变更时应及时调整护栏高度; 3、施工屋面时, 应及时弹出屋面标高控制线, 严格按照设计标高施工。

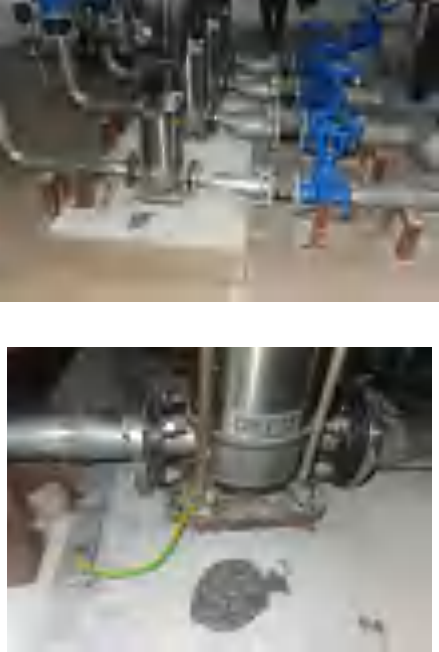
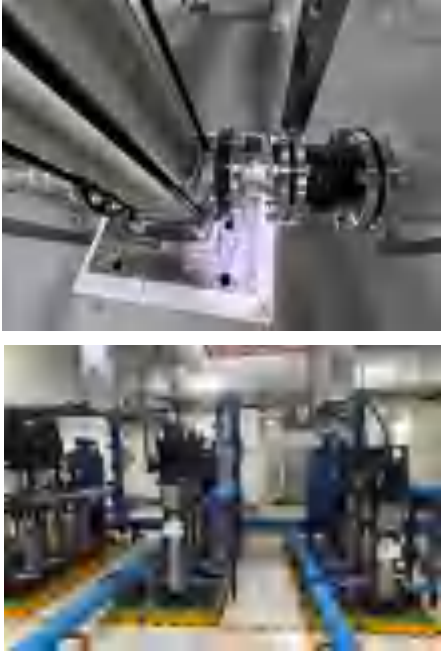
### (一) 地下室水泵房减振设置不合理，噪声过大影响住户起居

问题照片	正确做法照片
原因 分析	<p>生活给水泵房水泵减振垫被埋入混凝土内，减振效果受影响，水泵运行时的低频噪音通过给水管传入住宅户内，给水管支架未采取减振措施，噪音形成共振影响住户起居。</p>	
防治 措施	<p>生活给水泵房应按照《建筑给水排水设计标准（GB50015-2019）》3.9.10 条规定采取减振降噪措施，如选用低噪声水泵机组、吸水管和出水管设置减振装置、水泵机组基础设置减振装置等。</p>

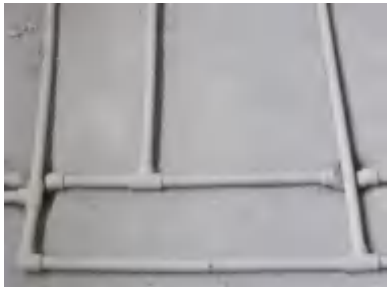
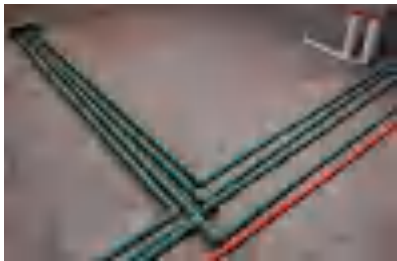
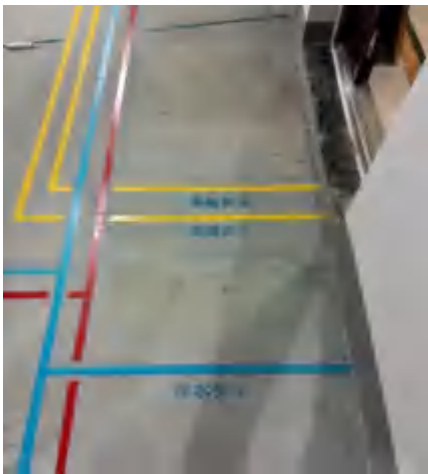
(二) 住宅室内给水管沿地面敷设未设置标识, 后期装修破坏, 漏水后难以找到漏水点, 同时维修代价很高

</div> <div data-bbox="1054 1180 1256 1220">正确做法照片</div>
原因分析	住宅户内给水管敷设完成后交接至下道施工工序, 未及时进行保护和标识, 成品保护工作未做好, 装饰装修阶段易破坏既有管线。		
防治措施	设计要求给水管沿地面敷设时, 应在给水管敷设完成后及时试压, 确认无渗漏后浇筑管线表面地坪, 并在地坪表面做好标识线。

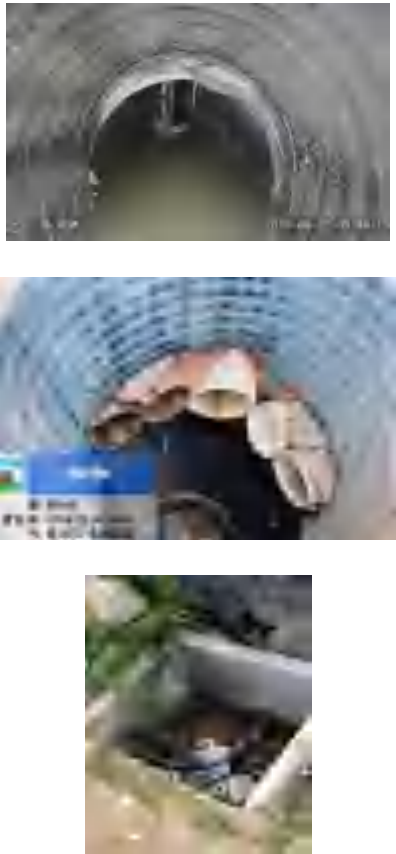
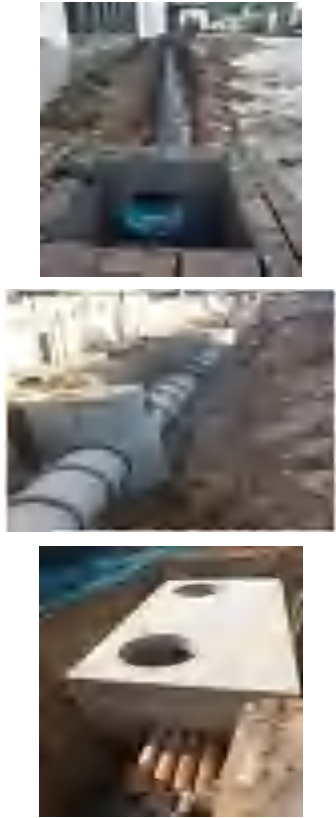
(六) 室外埋地排水管之间错位与排水井连接不紧密，管道堵塞，电井排水不畅

问题照片	正确做法照片
原因 分析	<p>1、室外埋地检查井采用薄壁 HDPE 塑料井，被车辆碾压变形，导致排水井与管道之间产生错位，室外埋地排水管被挖机挖坏导致变形，管道之间有错位，接缝处渗漏产生不均匀沉降，导致管道内有杂物产生堵塞。</p> <p>2、电缆井内排水管堵塞或未预埋排水管，导致电缆井在暴雨后积水，影响使用安全。</p>	
防治 措施	<p>1、室外埋地检查井建议采用成品混凝土井，埋地雨水管或污水管建议采用加厚 HDPE 双壁波纹管或混凝土管，管道之间连接采用橡胶圈固定，埋地深度严格控制在 0、8m 以上，严格控制排水坡度，防止出现返坡，同时做好成品保护，管道敷设完成后做好通球试验，保证排水畅通。</p> <p>2、电缆井建议采用成品混凝土井，并做好排水管的连接，控制排水坡度，交工后定期做好维护检查，避免出现排水不畅的现象。</p>

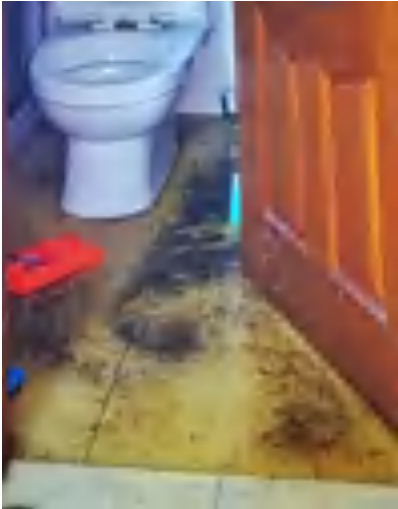
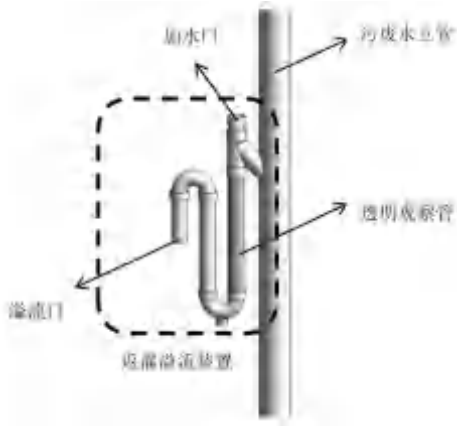
## （八）住宅底层楼层出现污废水返灌到户内

问题照片	正确做法照片
原因 分析	<p>住宅底部楼层出现污废水返灌到户内的原因有：</p> <ol style="list-style-type: none"> <li>1、管道设计不合理：管径过小、坡度不足、排水支管接入位置或转弯管段设置不合理等，都可能导致污水流动不畅，进而在底部管道易形成淤积及返灌；</li> <li>2、埋地排出管破损：管道因老化、腐蚀或受到外力破坏而出现裂缝或破损，导致泥土等进入管道，减少了管道的有效排水面积，致使污废水无法及时排出而返灌；</li> <li>3、管道堵塞：污废水中可能存在诸如抹布、毛巾、头发等较大的固定杂物，在管道内堆积后，会导致管道排水面积缩小甚至完全堵塞，从而引起污水返灌。</li> </ol>	
防治 措施	<ol style="list-style-type: none"> <li>1、在设计阶段，应保证管径、坡度和转弯等符合规范要求，从而预防堵塞；</li> <li>2、选用优质管材，安装耐腐蚀、抗压且质量可靠的排水管道，以减少管道破损和渗漏的可能性；</li> <li>3、加强底层排水管道的管理，定期进行维护和疏通；</li> <li>4、在底层立管上，安装返灌溢流装置，当污废水返灌时，污废水可通过溢流装置排走，从而保证不进入室内；</li> <li>5、在设计阶段中，建议高层建筑排水系统设置底层单独排水管。</li> </ol>

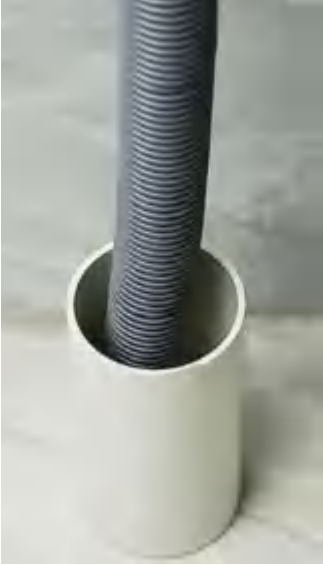
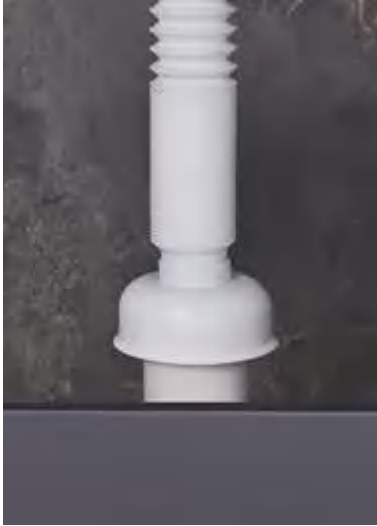
(十) 洗手盆器具排水管连接处散发臭气

问题照片	正确做法照片
原因 分析	洗手盆器具排水管连接处未进行密封，下水道中的污浊气体通过缝隙溢出室内环境之中，如下水道中未设置存水弯，臭气散发更加严重。	
防治 措施	洗手盆器具排水管连接处采用专用的密封配件进行密封。
