# 广东省住宅工程质量多发问题治理手册

2024 年 9 月

广东省住房和城乡建设厅

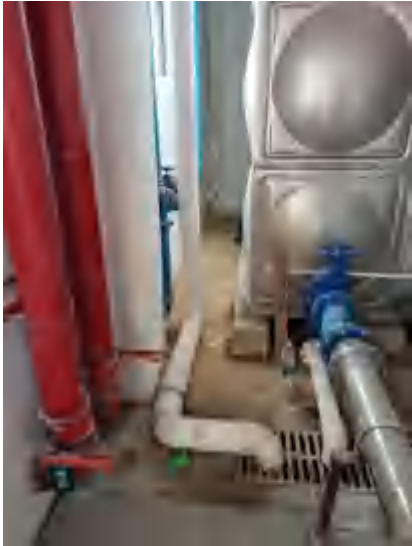
(十一) 生活水箱溢流管、泄水管伸入排水沟内，容易污染水源

问题照片	正确做法照片
原因 分析	<p>如生活水箱溢流管、泄水管伸入排水沟内，排水沟中的废水、污水可能通过溢流管、泄水管对生活水箱进行病菌的传播，从而引发交叉感染。</p>	
防治 措施	<p>1、生活水箱的溢流管和排水管间接排水至排水沟，空气间隙<math>\geq 150\text{mm}</math>。 2、泄水管和溢流管管口设置防虫网，防止鼠虫进入。</p>

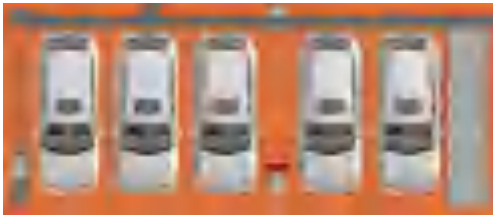
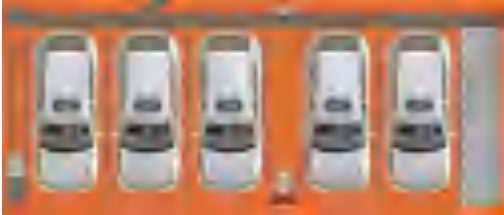
事项	车库内消火栓箱设置，影响汽车通行和车位的设置，或影响箱门开启	
示例 照片

问题照片	正确做法照片
原因 分析	在划分消火箱与车位位置时存在不合理，消火栓箱位置占据了车位或车道位置	
防治 措施	建筑设计师在设计时需考虑消火栓箱位置并与车位或车道位置避开

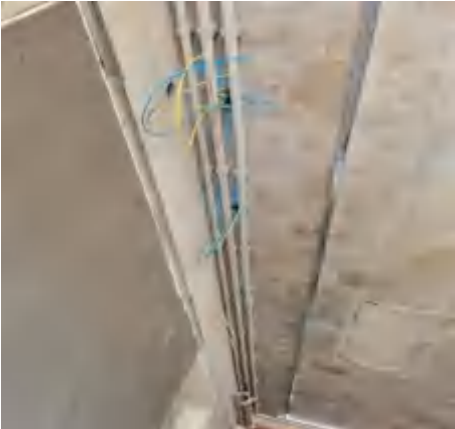
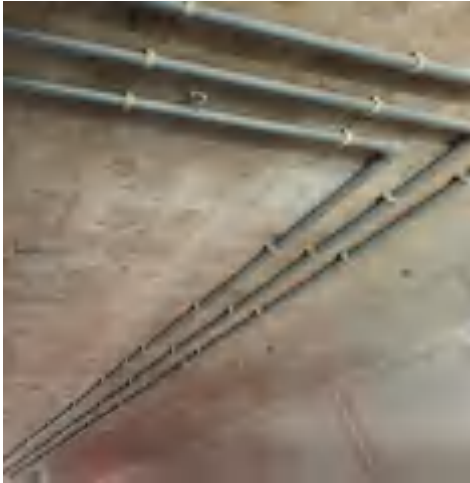
事项	PPR 给水管沿天花敷设出现局部脱落问题	
示例 照片

问题照片	正确做法照片
原因 分析	<p>1、成排 PPR 给水管道沿天花敷设，给水管通水后管道重量增加导致管卡松脱；</p> <p>2、管卡采用 PPR 半圆形卡扣固定，相较于全卡固定方式承载能力较低，易脱落。</p>	
防治 措施	<p>1、应在管道安装前充分考虑通水后的管卡承重，沿天花敷设根据管材大小按照规范设置等间距固定卡，在水平管道三通、弯头等易松脱处应补设固定卡。</p> <p>2、PPR 给水管沿天花敷设固定卡材料宜选用全卡固定方式的管件。</p>

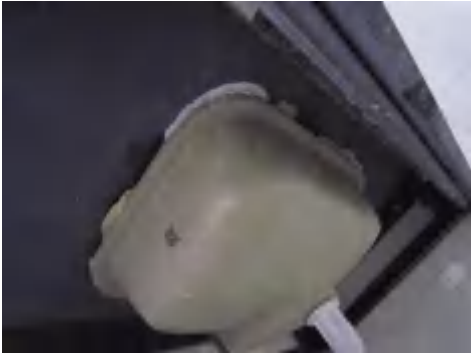
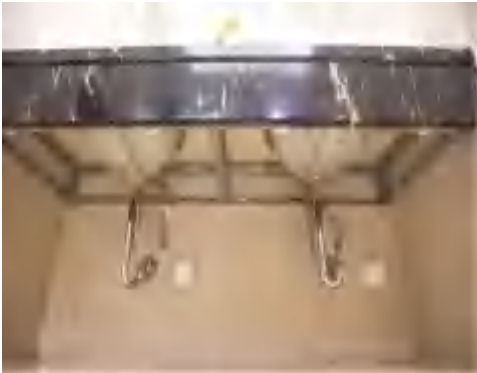
事项	卫生间台下盆安装不牢固	
示例 照片

问题照片	正确做法照片
原因 分析	<p>1 台下盆未安装固定支架；</p> <p>2 台下盆支架刚度不足。</p>	
防治 措施	<p>台下盆须安装足够刚度的支架。</p>

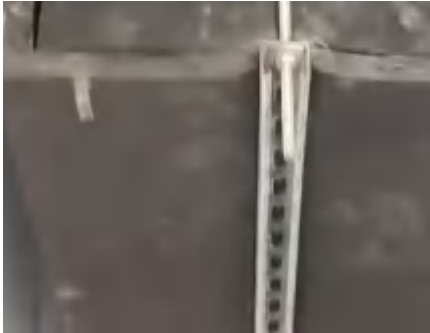
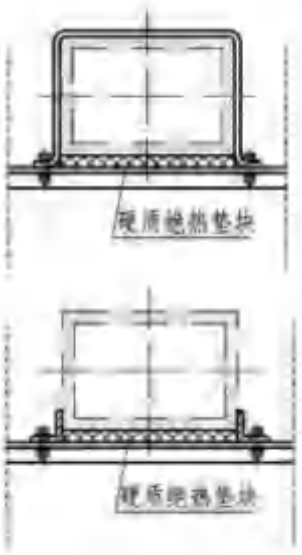
事项	空调风管保温层直接压在支架横担上，造成保温压缩变形	
示例照片

问题照片	正确做法照片
原因分析	<p>空调风管的保温层若直接放置在支架横担上，会出现诸多问题。首先，保温层局部受力过大，无法均匀承受风管的重量，进而导致局部变形，这会增加能量的散失，降低空调的能效。其次，由于保温层的过度压缩，甚至可能使支架横担产生凝结水，从而造成吊顶积水渗水。长此以往，支架横担还会受到腐蚀。</p>	
防治措施	<p>空调风管与支架横担之间应采用绝热衬垫，具体要求如下：</p> <ol style="list-style-type: none"> <li>1、绝热衬垫厚度不应小于管道绝热层厚度，宽度应大于支、吊架支承面宽度，衬垫应完整，与绝热材料之间应密实、无空隙；</li> <li>2、绝热衬垫应满足其承压能力，安装后不变形；</li> <li>3、采用木质材料作为绝热衬垫时，应进行防腐处理；</li> <li>4、绝热衬垫应形状规则，表面平整，无缺损。</li> </ol>

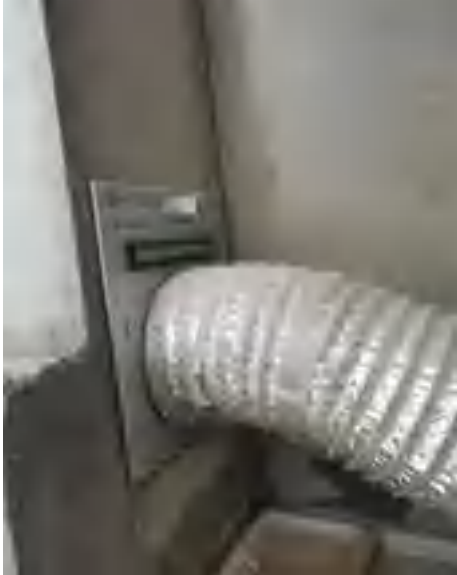
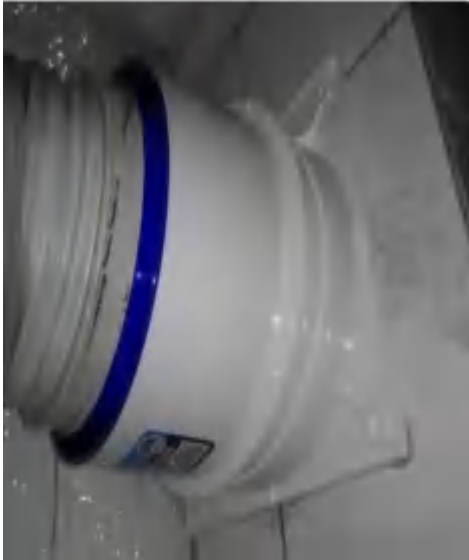
事项	厨房烟道排烟系统密封不严导致户内、公共区域出现窜烟、返味问题	
示例 照片

问题照片	正确做法照片
原因 分析	<p>1、成品烟道施工后未检查密封性，或封堵不到位导致烟道安装位置漏烟，造成户内、公共区域出现窜烟返味；</p> <p>2、烟道止回阀型号与现场排烟风机不匹配或止回阀安装位密封不严导致漏烟，造成户内、公共区域出现窜烟返味；</p> <p>3、烟道止回阀施工后成品保护措施不足，后续安装阶段出现损坏，造成户内、公共区域出现窜烟返味。</p>	
防治 措施	<p>1、烟道安装时应在楼板接缝位置做好密封处理，并进行漏风检测；</p> <p>2、烟道安装后封堵后需考虑烟道沉降问题，应在安装完成后装饰面层施工前进行二次漏风检测，必要时需进行二次封堵施工；</p> <p>3、止回阀材料选用时需考虑是否与后续排烟设备型号匹配；</p> <p>4、止回阀安装时与烟道连接处应加装垫片，确保平整、密封、不漏气，安装完成后应做好成品保护措施，如有损坏应进行更换。</p>

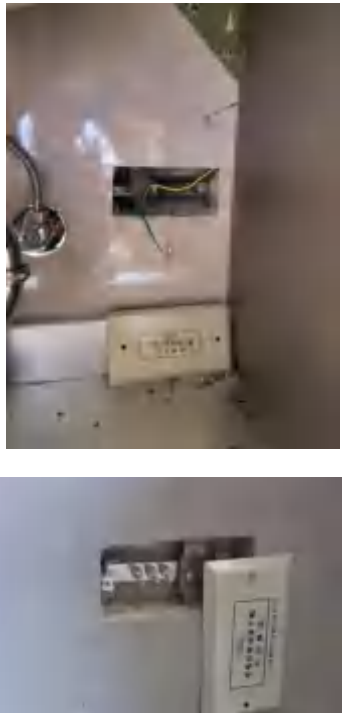
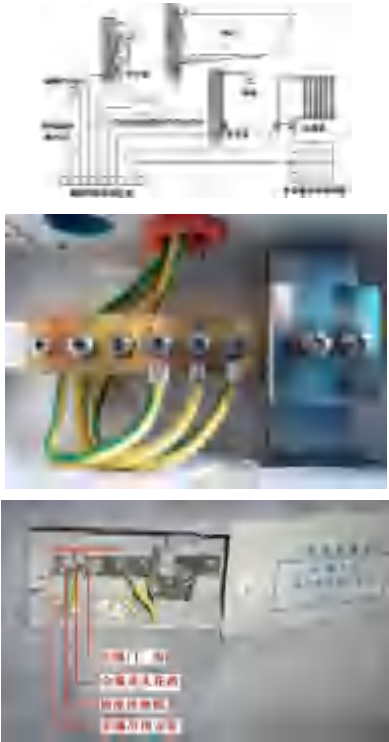
事项	卫生间局部等电位设置不规范	
示例 照片

问题照片	正确做法照片
原因 分析	<p>1、局部等电位盒内等电位铜排未与卫生间内金属水管联结，设计图纸未明确局部等电位联结做法；</p> <p>2、施工过程中未按照图集或者设计图纸施工，对于规范理解不透彻。</p>	
防治 措施	<p>1、《住宅设计规范（GB50096-2011）》8.7.2 条第 5 款明确指出“设有洗浴设备的卫生间应作局部等电位联结”，条文说明“局部等电位联结包括卫生间内金属给排水管、金属浴盆、金属采暖管以及建筑物钢筋网和卫生间电源插座的 PE 线，可不包括金属地漏、扶手、浴巾架、肥皂盒等孤立金属物。尽管住宅卫生间目前多采用铝塑管、PPR 等非金属管，但考虑住宅施工中管材更换、住户二次装修等因素，还是要求设置局部等电位接地或预留局部等电位接地端子盒”；</p> <p>2、《住宅建筑电气设计规范（JGJ242-2011）》10.2.2 条指出“局部等电位联结应包括卫生间内金属给排水管、金属浴盆、金属洗脸盆、金属采暖管、金属散热器、卫生间电源插座的 PE 线以及建筑物钢筋网”；</p> <p>3、规范明确指出非金属管道以及与非金属管道连接的金属软管、存水弯等不需做等电位联结，卫生间内插座 PE 线要做等电位联结。</p>

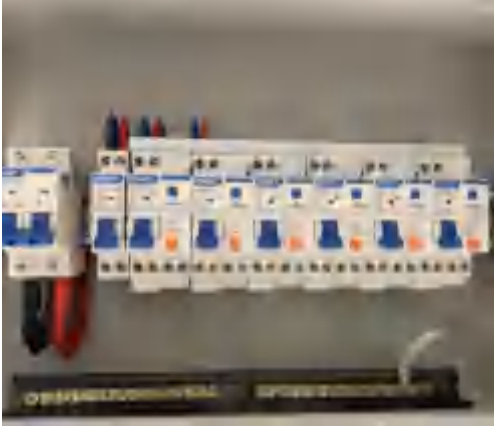
事项	户内漏电保护器参数设置不正确，缺少过欠压保护装置	
示例照片

问题照片	正确做法照片
原因分析	<p>1、户内配电箱元器件在厂家生产时未按照设计图纸配置；</p> <p>2、户内配电箱现场未按照设计图纸检查元器件配置情况。</p>	
防治措施	<p>1、规范要求：《住宅建筑电气设计规范（JGJ242-2011）》6.3.2条“每套住宅应设置自恢复式过、欠压保护电器”；</p> <p>2、条文说明：低压配电系统 TN-C-S、TN-S 和 TT 接地型式，由于中性线发生故障导致低压配电系统电位偏移，电位偏移过大，不仅会烧毁单相用电设备引起火灾，甚至会危及人身安全。过、欠压的发生是不可预知的，如果采用手动复位，对于户内无人或有老幼病残的住户既不方便也不安全，所以本规范固定了每套住宅应设置自恢复式过、欠电压保护电器；</p> <p>3、住宅户内配电箱必须设置过、欠压保护电器，确保安全。</p>

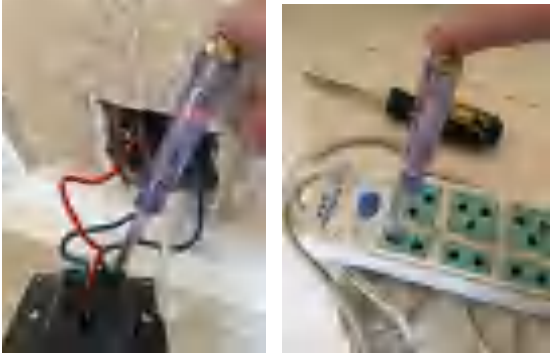
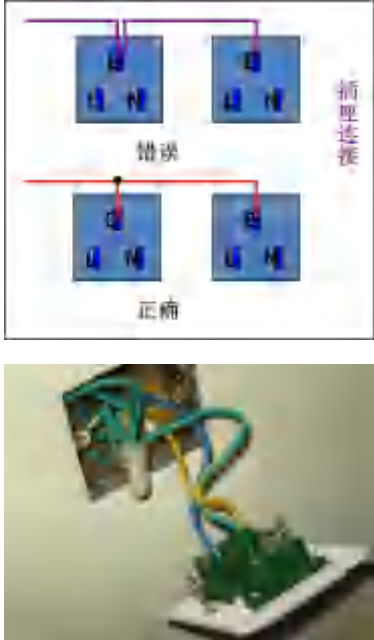
事项	插座零线、相线接反，PE 线串接	
示例照片

原因	插座接线时未严格按照“左零右火”的原则，多个插座之间并联连接时未通过导线连接器，直接在插座端子上并联。	
防治措施	<p>住宅零线和地线接反是非常危险的，当零线故障时，就会导致所有设备的外壳带电，人一旦触碰到这些家电就会发生触电事故，如果漏电保护器正常运行，此时接入三孔的家电，漏电保护器就会跳闸，如果不跳闸就说明家中的电路布置存在问题。</p> <p>(1) 规范条文：《建筑电气工程施工质量验收规范（GB50303-2015）》20.1.3 插座接线应符合下列规定：</p> <p>对于单相两孔插座，面对插座的右孔或上孔应与相线连接，左孔或下孔应与中性导体(N)连接；对于单相三孔插座，面对插座的右孔应与相线连接，左孔应与中性导体(N)连接。</p> <p>插座回路中的 PE 线、PEN 线严禁串接，多根 PE 线或 PEN 线应先锡焊或压接后，再单独引一根线进插座的 PE 或 PEN 端子。相线、N 线、PE 线鼓励通过导线连接器、接线帽连接。</p> <p>(2) 规范条文：《建筑电气工程施工质量验收规范（GB50303-2015）》20.1.3 插座接线应符合下列规定：</p> <ol style="list-style-type: none"> <li>1 保护接地导体(PE)在插座之间不得串联连接。</li> <li>2 相线与中性导体(N)不应利用插座本体的接线端子转接供电。</li> </ol>

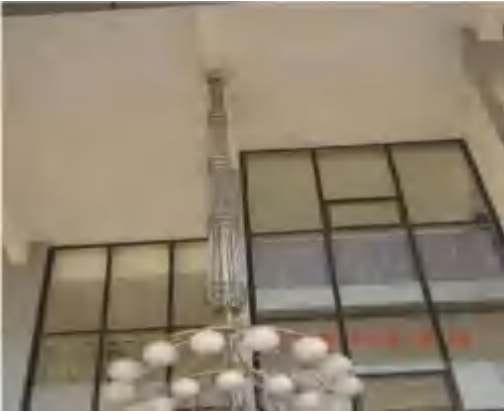
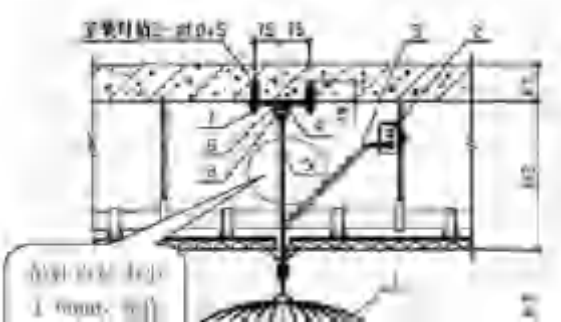
事项	公区大型灯具未做过载试验	
示例 照片

问题照片	正确做法照片
原因 分析	<p>公区大型灯具安装之前未提前策划，先做过载试验，试验通过后再安装灯具，对于超重的灯具应提前报结构设计复核楼板承载力，适当时候要进行加固。</p>	
防治 措施	<p>花灯吊钩圆钢直径小于灯具挂销直径（6mm）。大型花灯的固定及悬吊装置，未按灯具重量的 5 倍做过载试验。不做过载试验的危害是大型灯具存在坠落伤人风险，尤其在高档住宅小区电梯厅、楼梯间、公共走道灯部位经常存在大型装饰灯具，如未做过载试验，存在极大的安全风险。</p> <p>规范条文：《建筑电气工程施工质量验收规范（GB50303-2015）》18.1.1 灯具固定应符合下列规定：质量大于 10kg 的灯具，固定装置及悬吊装置应按灯具重量的 5 倍恒定均布载荷做强度试验，且持续时间不得少于 15min。</p>

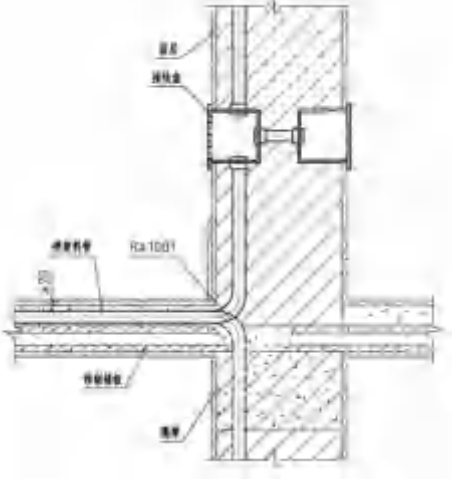
事项	墙体、楼板内线路敷设采用黄腊管	
示例照片

问题照片	正确做法照片
原因分析	<p>一、墙体、楼板内采用黄腊管、柔性导管的原因：</p> <ol style="list-style-type: none"> <li>1、施工便利性：黄腊管、柔性导管具有一定的柔韧性，在狭窄或复杂的墙体和顶棚空间内，更容易进行布线和安装。</li> <li>2、成本因素：采用黄腊管、柔性导管，从材料或人工费用上，相对便宜。</li> <li>3、进度因素：由于赶工期，因此采用施工便捷的黄腊管、柔性导管。</li> </ol> <p>二、采用黄腊管产生问题：</p> <ol style="list-style-type: none"> <li>1、防护性能不足：黄腊管、柔性导管的抗压、抗拉和抗冲击能力相对较弱。在墙体或顶棚内，容易受到其他施工操作、建筑变形等因素的影响而破损，导致电线失去保护。</li> <li>2、防火性能欠佳：黄腊管、柔性导管的防火性能不如标准的电线管，一旦发生火灾，可能无法有效阻止火势蔓延，增加火灾风险。</li> <li>3、耐久性能差：黄腊管、柔性导管容易老化、脆化，降低对电线的保护效果，缩短电线的使用寿命。</li> </ol> <p>不利于电线更换和维修：如果电线出现故障需要更换，操作难度较大。</p>	
防治措施	按设计要求采用刚性导管进行布线。

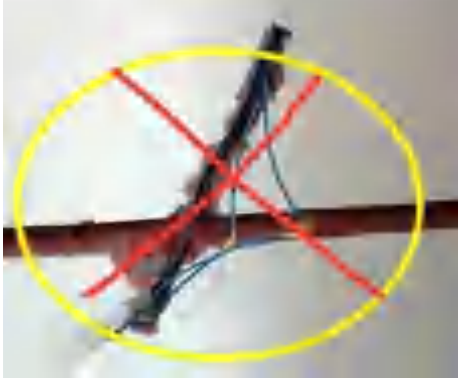
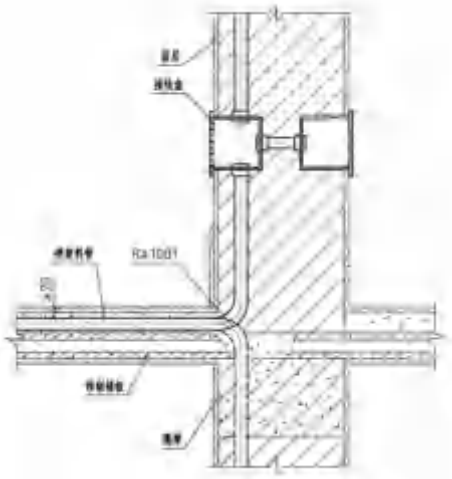
事项	导线在墙、板内直接埋设	
示例 照片

问题照片	正确做法照片
原因 分析	<p>一、在墙板内直埋导线的原因：</p> <ol style="list-style-type: none"> <li>1、缺乏专业知识和安全意识：施工人员对电气规范不熟悉，不知道这种做法存在的风险；</li> <li>2、施工便利性：直接埋设，更容易进行布线和安装；</li> <li>3、成本因素：减少保护导管的工序，降低成本；</li> <li>4、进度因素：由于赶工期，因此直埋线管。</li> </ol> <p>二、在墙板内直埋导线产生的问题：</p> <ol style="list-style-type: none"> <li>1、难以更换和维修：导线直接埋在墙内，一旦出现故障或老化需要更换，很难将其抽出进行维修或更换，往往需要破坏墙面，增加维修成本和难度；</li> <li>2、加速电线老化：墙体中的湿度、温度变化以及化学物质等因素，会加速电线绝缘层的老化，降低电线的使用寿命和安全性；</li> <li>3、存在漏电风险：没有线管的保护，电线在墙体中容易受到挤压、摩擦等损伤，导致绝缘层破损，从而引发漏电事故，危及人身安全；</li> <li>4、散热不良：电线在工作时会产生热量，直接埋墙不利于热量散发，可能会导致电线过热，增加火灾隐患。</li> </ol>	
防治 措施	按设计要求采用刚性导管进行布线。

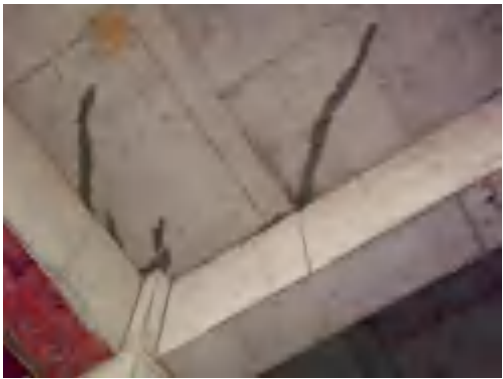
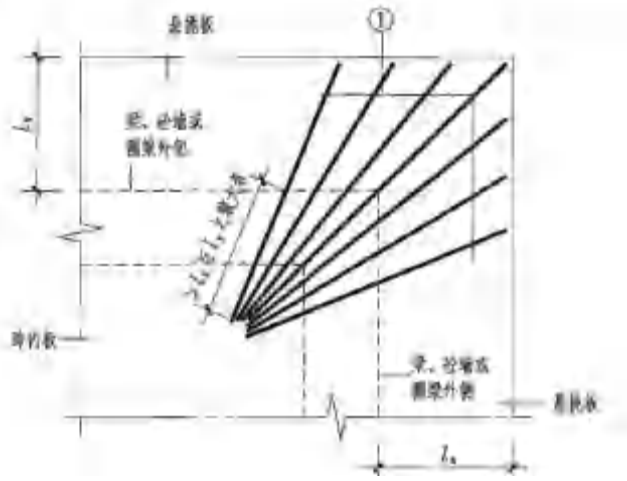
事项	屋面楼板角部钢筋配筋构造措施不足导致角部开裂	
示例照片

问题照片	正确做法照片
原因分析	<p>估计是屋面角部楼板或挑檐处放射筋未设置或长度不足，导致角部板应力集中导致楼板开裂。</p>	
防治措施	<p>应按照正确做法设置放射筋并保证锚固长度，并督促施工单位按图施工。</p>

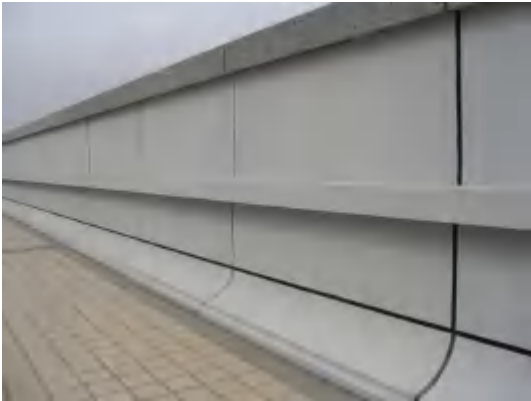
事项	屋面女儿墙结构高度未考虑建筑构造层厚度导致完成面高度低于最低防护高度要求	
示例照片

/
	问题照片	正确做法照片
原因分析	按《建筑节能与可再生能源利用通用规范》GB 55015-2021 实施后保温层由 40mm 增加至 100mm，设计师在设计时未考虑这一构造厚度变化因素，导致实际施工时最低防护高度设计女儿墙导致高度不够。	
防治措施	按《民用建筑设计统一标准》，上人屋面高度不得低于 1.2m，且应设置栏杆。设计师在设计时应充分考虑屋面建筑构造的厚度，或可以在女儿墙上设置栏杆，从而满足最低防护高度要求。

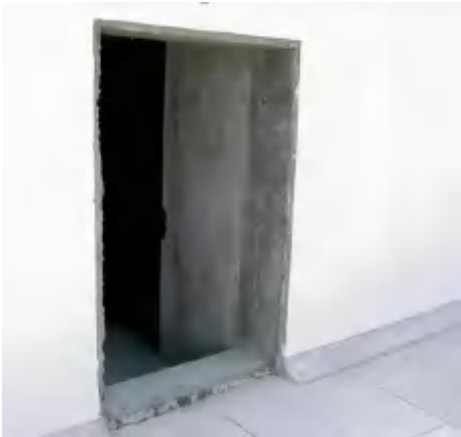
事项	出屋面门洞结构高度未考虑屋面反坎构造高度导致防火门净空高度不足 2 米	
示例 照片

/
	问题照片	正确做法照片
原因 分析	设计师按《建筑设计防火规范》疏散门最低净空高度 2.1m，扣除反坎后保证洞口高度不小于 2.2m。在屋面门洞结构设计时，设计师未考虑屋面反坎构造高度导致疏散门净空高度不足 2 米。	
防治 措施	在设计出屋面门洞时，应充分考虑屋面反坎的构造高度，确保疏散门的净空高度满足最低 2.1m 要求，如果发现出屋面门洞的结构设计存在问题，应及时进行必要的调整或改造，以确保疏散门的功能和安全性。

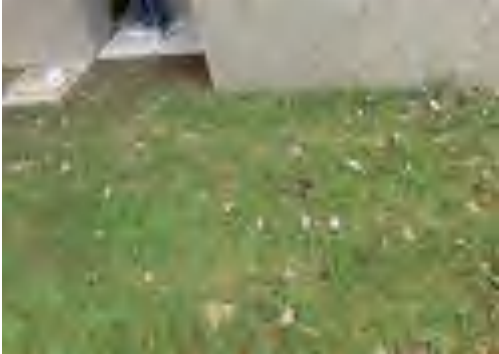
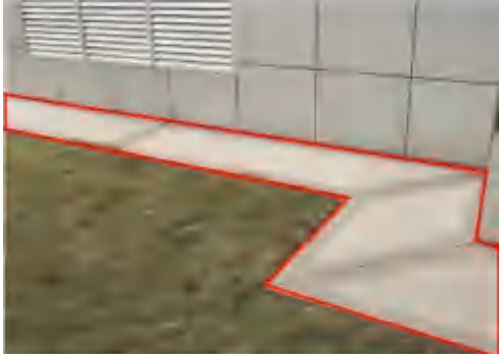
事项	外墙墙角根部未设置散水	
示例 照片

问题照片	正确做法照片
原因 分析	在外墙墙角根部未设置散水可能会导致墙面受到雨水的侵蚀，从而影响建筑的使用寿命和外观。	
防治 措施	在外墙四周地面做成向外倾斜的坡面，设置约 5%的坡度，宽度一般在 600 - 1000mm 之间。这样的设计可以有效引导雨水流向排水系统，避免雨水积聚或倒灌到室内。

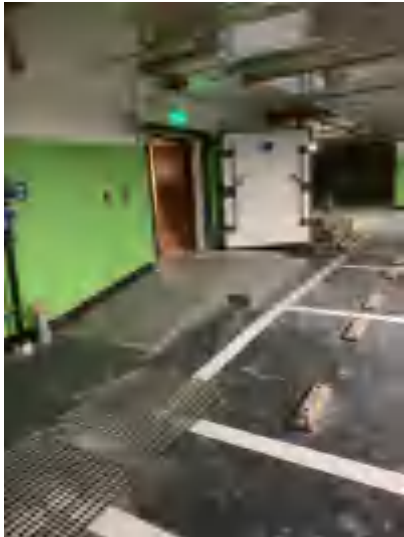
事项	地下室车库入户大门无障碍坡道与集水坑位置冲突	
示例 照片

/
	问题照片	正确做法照片
原因 分析	设计阶段给排水设计师未及时提供资料提醒建筑设计师，建筑设计师未考虑车位与集水坑碰撞。	
防治 措施	在设计阶段建筑设计师应考虑车位与集水坑碰撞，由建筑设计师确定集水坑位置。

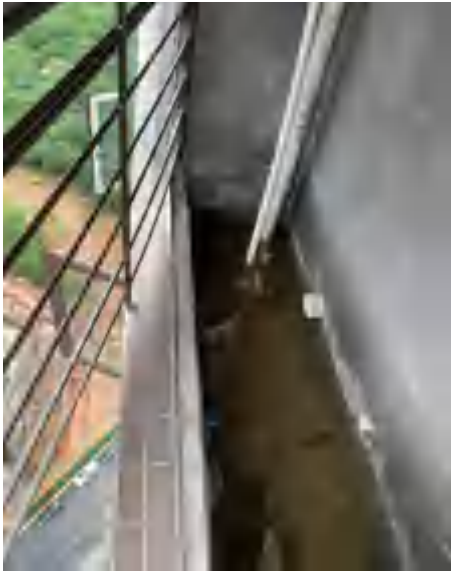
事项	空调外机位积水导致渗透或倒灌进室内问题	
示例 照片

问题照片	正确做法照片
原因 分析	<p>空调外机位因外立面造型或结构板面与阳台板齐平等原因，形成凹槽，凹槽未进行排水设计或回填处理，导致积水，致使积水通过墙体或预留空调洞渗透、倒灌进室内。</p>	
防治 措施	<p>设计时需考虑排水措施或回填凹槽使雨水及时排走。</p>

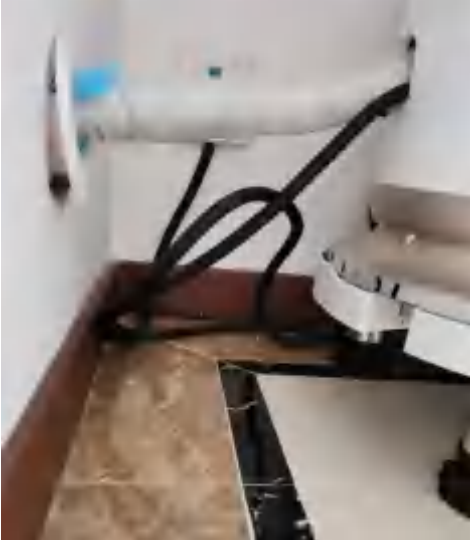
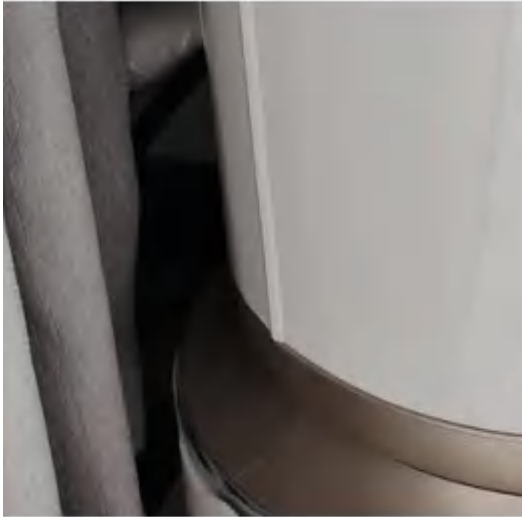
事项	空调柜机预留空调洞距地高度过高问题	
示例 照片

问题照片	正确做法照片
原因 分析	设计预留空调洞时未充分考虑柜机冷凝水实际排水斜率，导致预留高度过高，柜机安装时冷凝水无法排出	
防治 措施	设计时需调研市场柜机安装条件，使设计预留空调洞高度合理，同时考虑预留洞要低于插座高度。

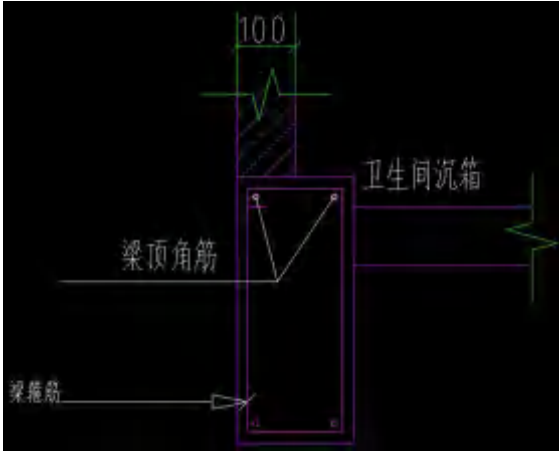
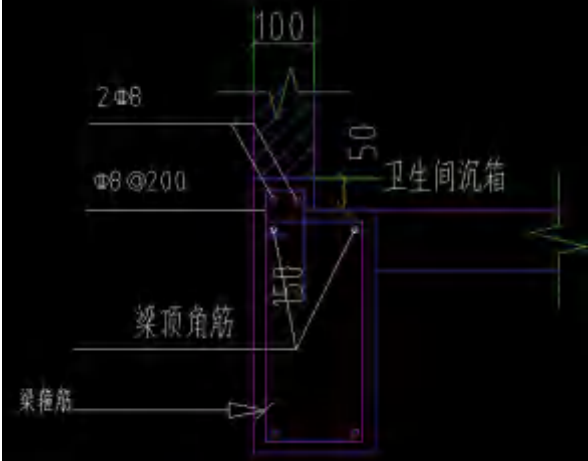
事项	卫生间降板与楼板交接位置未设置缺口梁	
示例照片

问题照片	正确做法照片
原因分析	卫生间降板与有结构梁位置冲突，导致卫生间降板尺寸减小，影响卫生间布局。	
防治措施	根据卫生间降板的尺寸要求设置缺口梁，避免位置冲突。

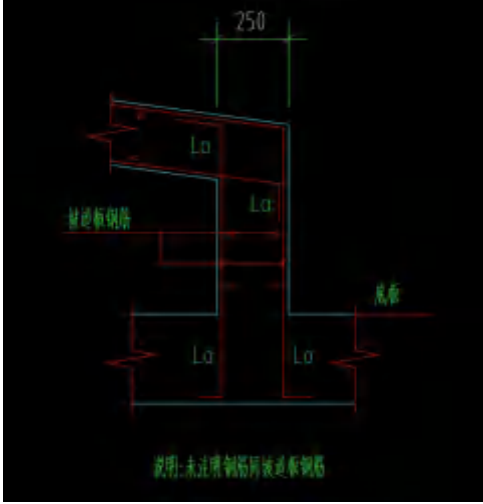
事项	车道段底板与地下室底板交接处墙、板处出现开裂、渗漏	
示例 照片

问题照片	正确做法照片
原因 分析	<p>车道段底板基础设计不合理，导致与地下室底板不均匀沉降出现斜道与地下室底板交接处墙、板出现裂缝。</p>	
防治 措施	<p>车道底板钢筋按照规范要求锚入结构底板和剪力墙。</p>
